**ACTA DE INSPECCIÓN DE OBRAS SIN LICENCIA
EN CAMINOS RURALES DE "MATARREDOS" Y "LAS LLANAS"**

EXPEDIENTE 1/2025

ASUNTO: Comprobación de ejecución de obras sin autorización en camino rural de "MATARREDOS" con núm. de matrícula 1316087 y núm. de orden 87, del inventario de bienes de Labraza, con origen "fin de 1-Camino de Bustago en Bustago" y final en Límite Comunidad Foral de Navarra en Pinganilla" y camino rural de "LAS LLANAS" con núm. de matrícula 1316096 y núm. de orden 96, del inventario de bienes de Labraza, con origen en "Cruce con 93-La Cazuela II" y final en "Cruce 87-Matarredos en Las Llanas".

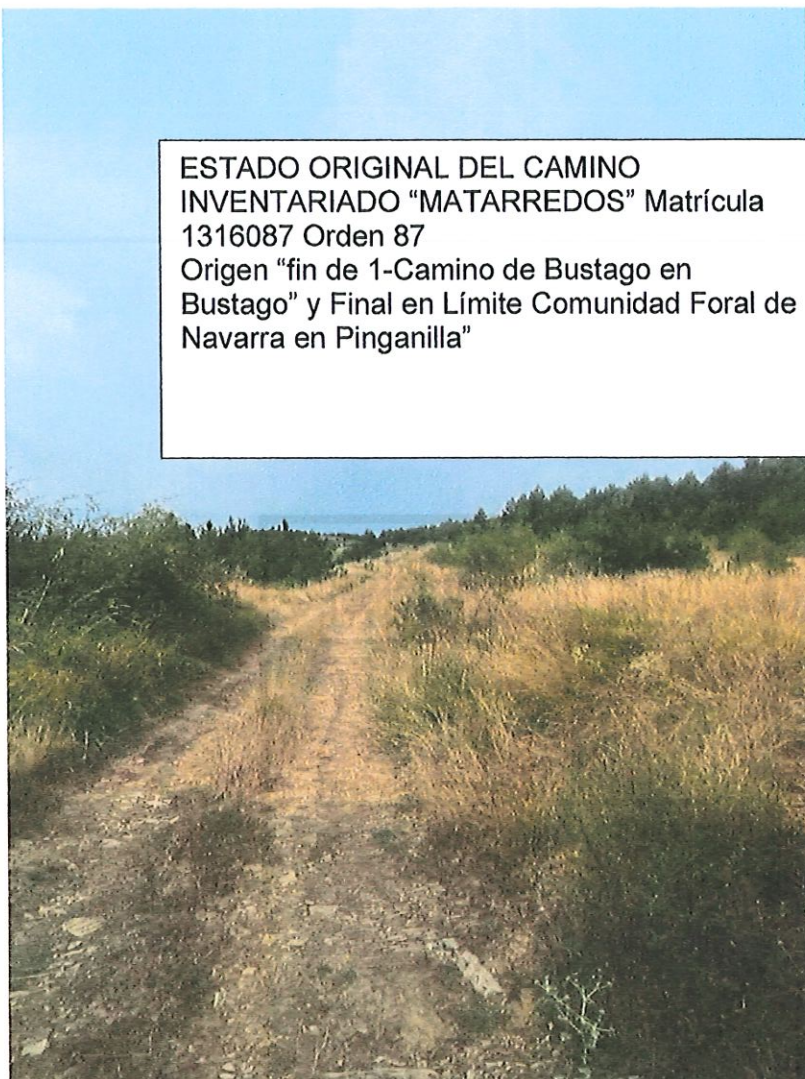
Imagen 1 (estado original)

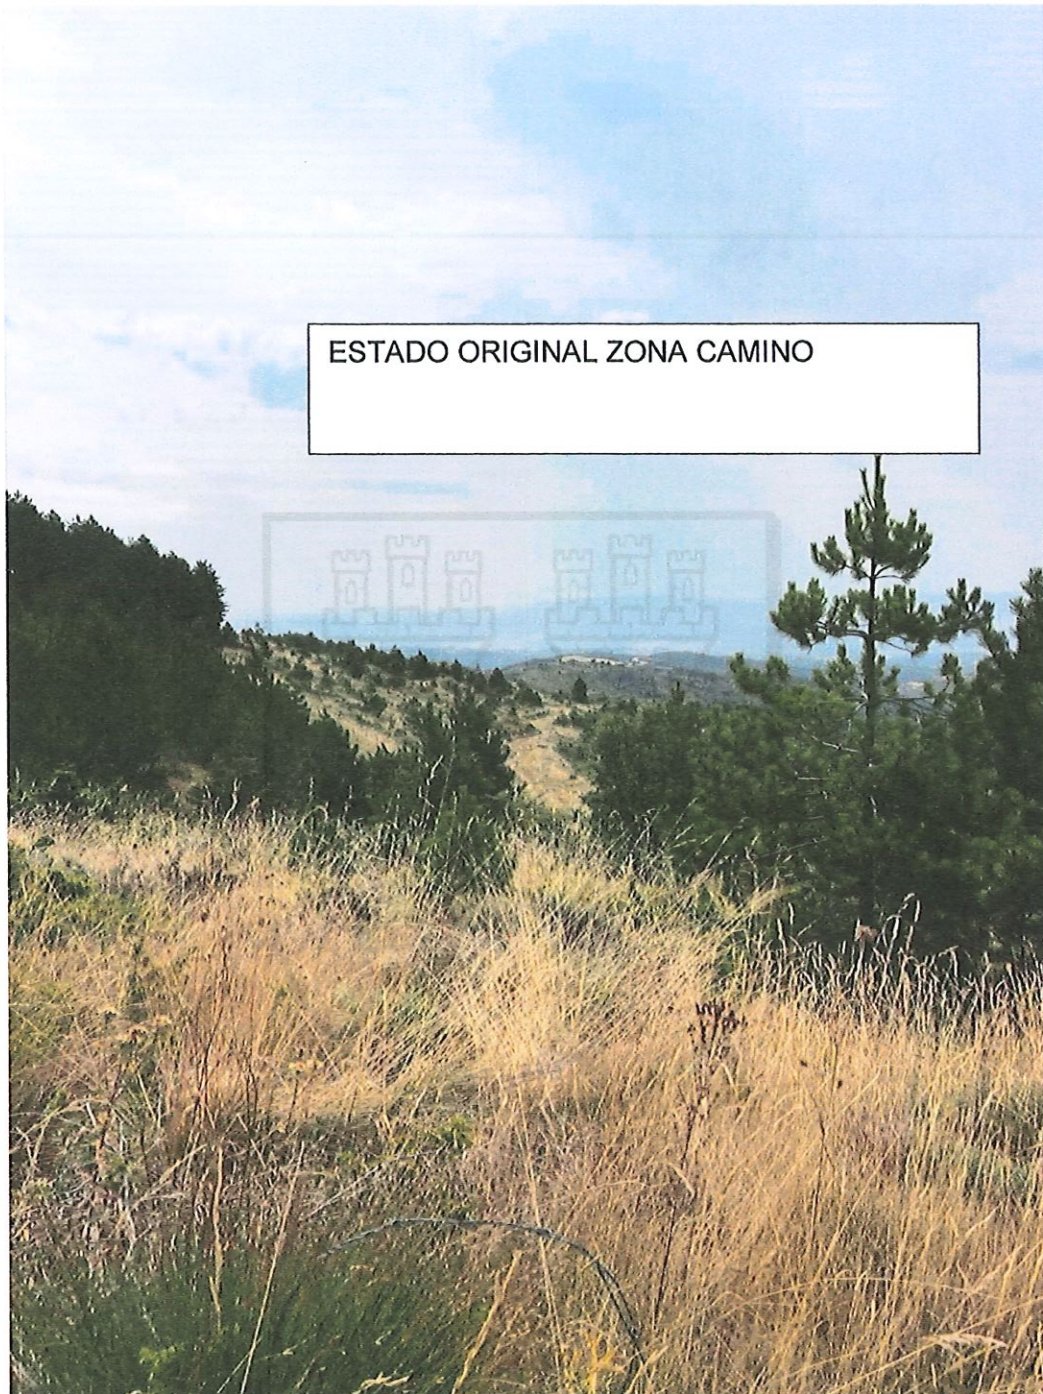
Imagen 2 (estado original)

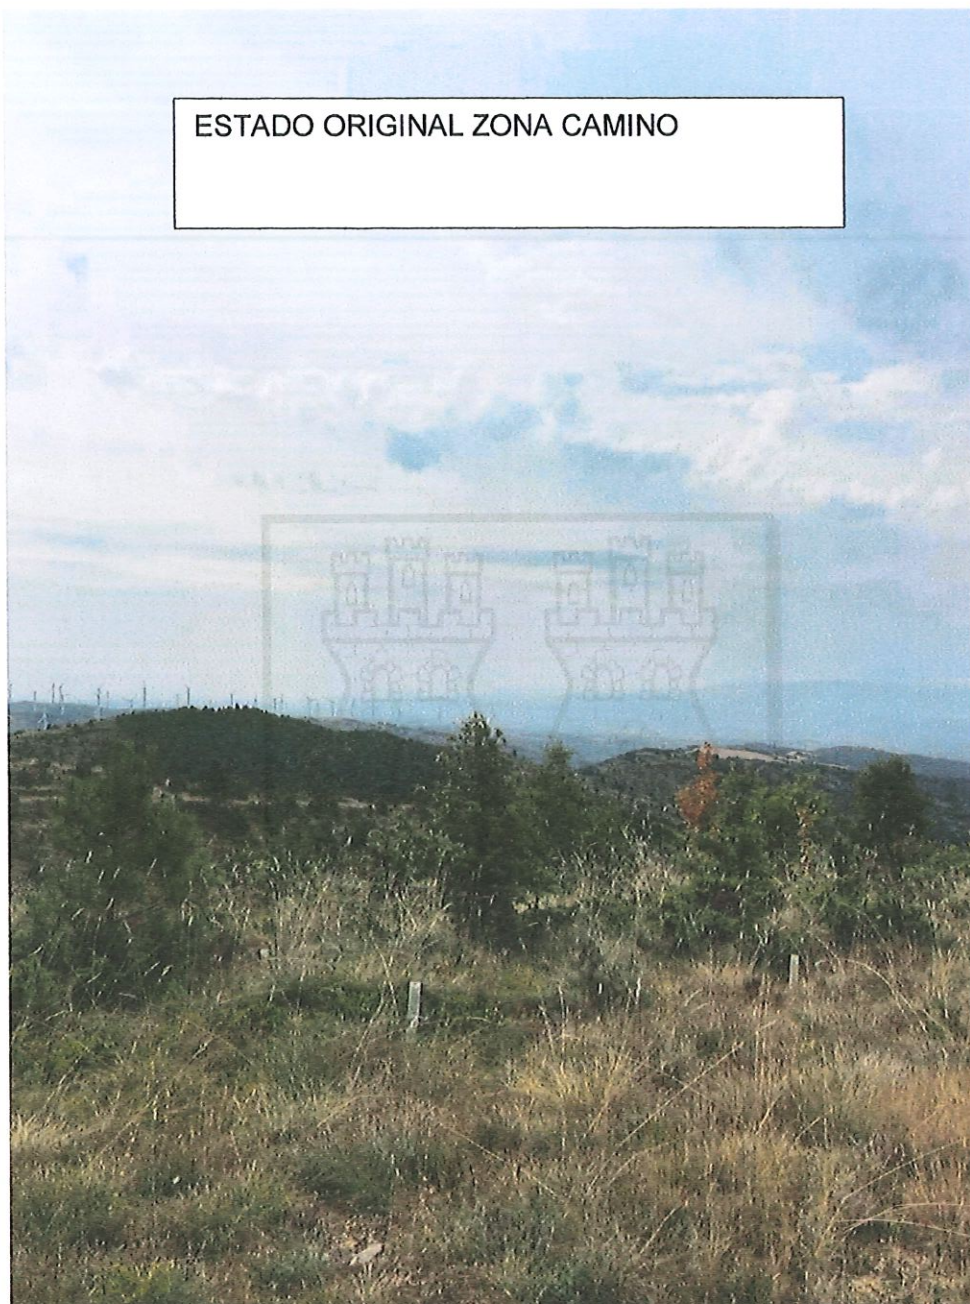
Imagen 3 (estado original)

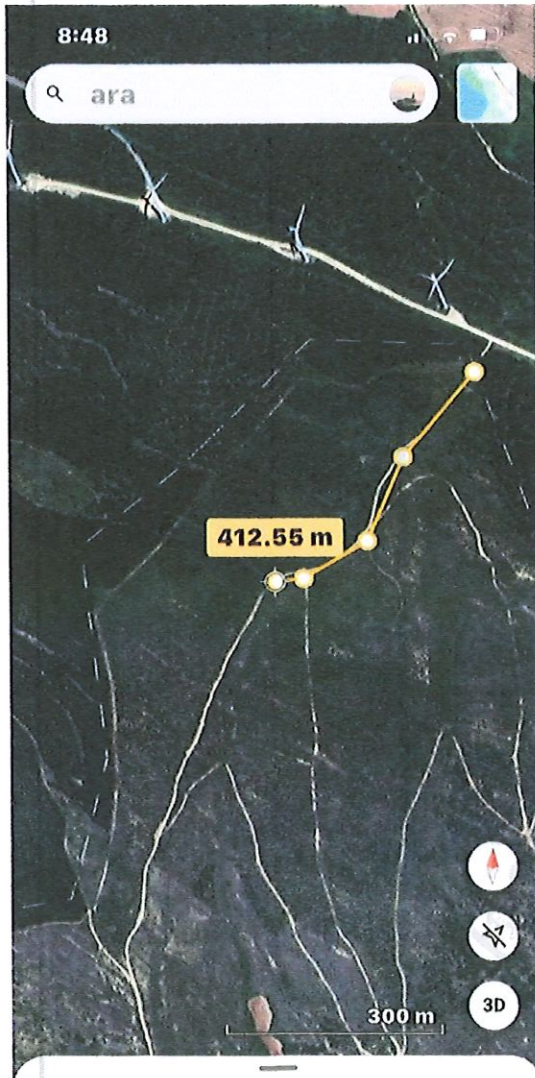
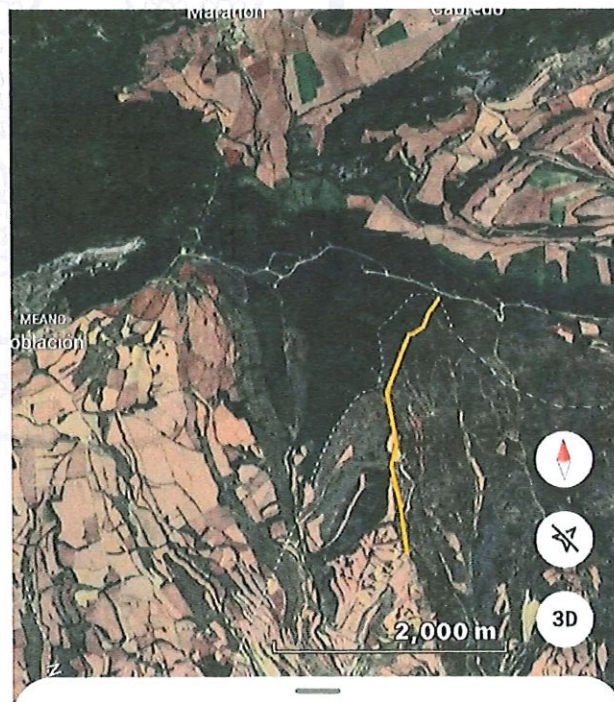
La parte final de los caminos (Camino Rural de Matarredos de Las Llanas) "Límite Comuidad Foral de Navarra en Pinganilla", concretamente los últimos 412 metros aproximadamente se han visto modificados sustancialmente.

Imagen 10 y 11 (detalles zonas modificadas, ver siguientes fotos)

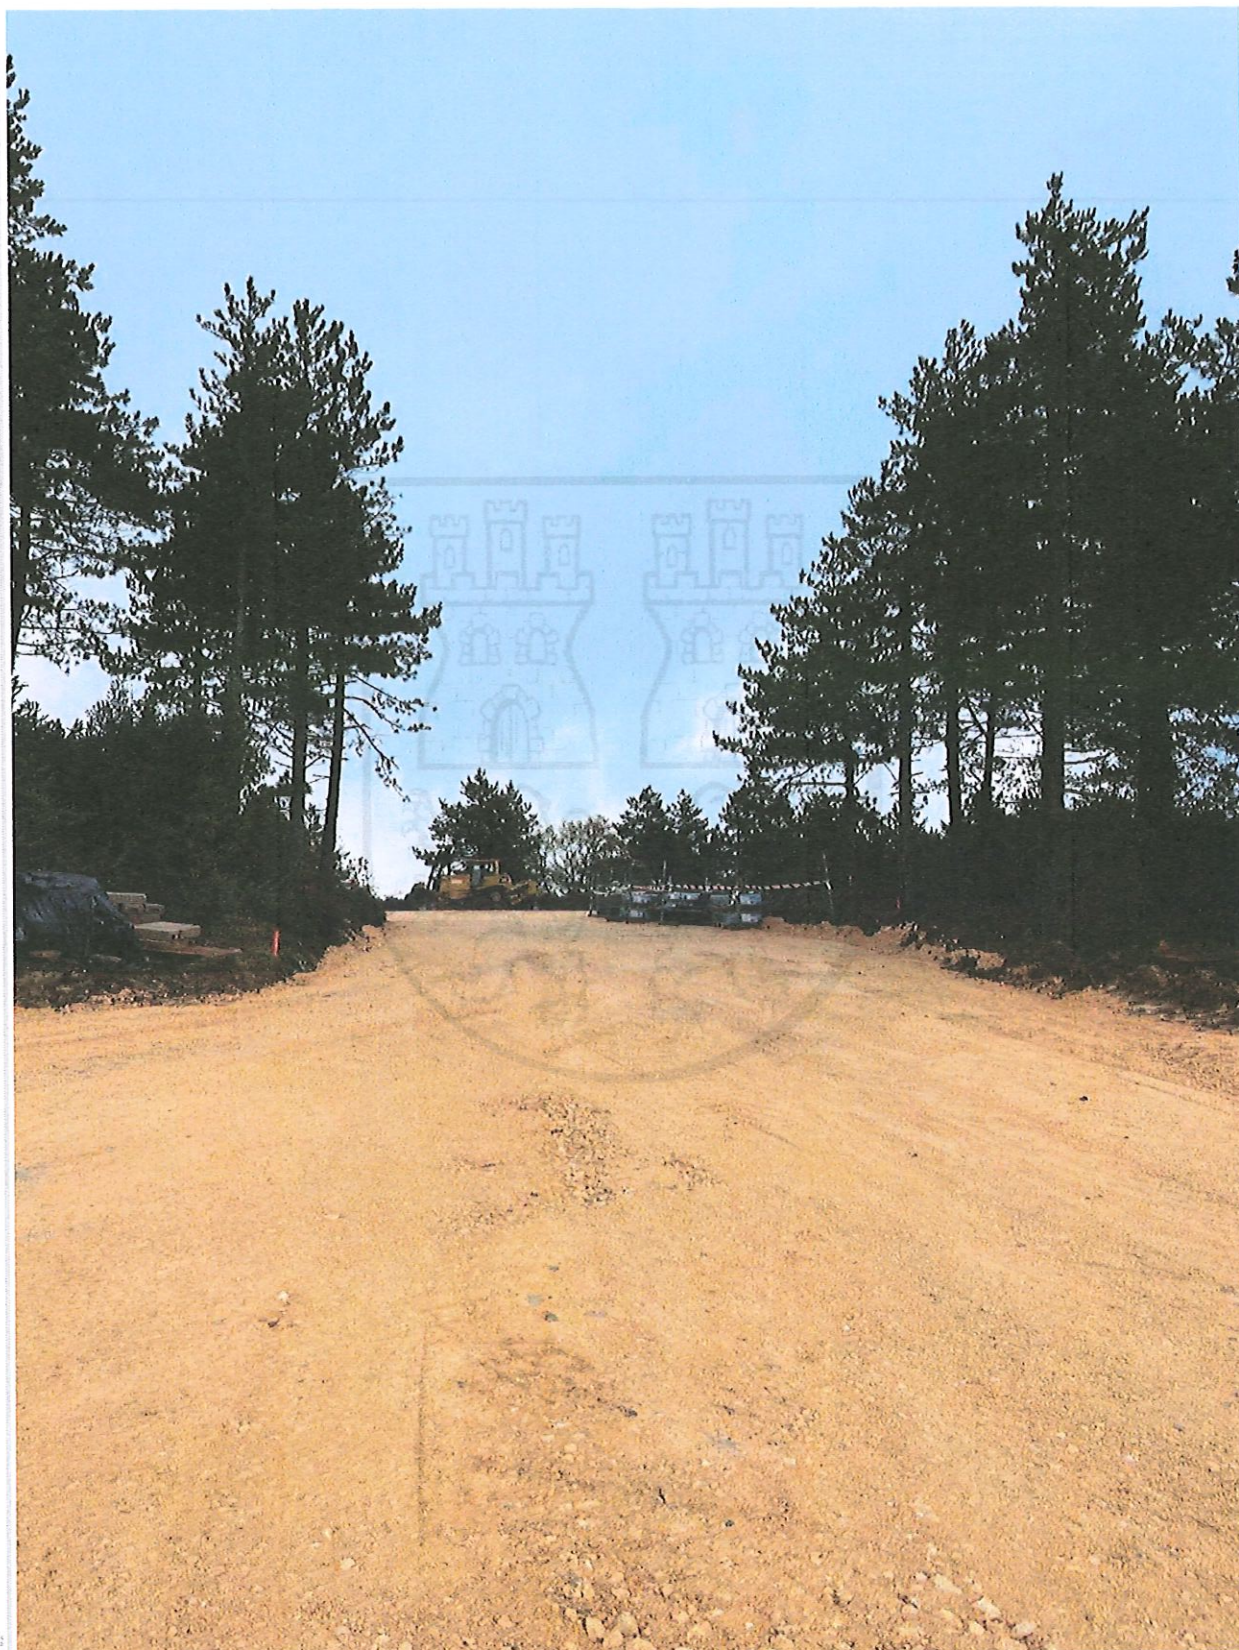
Imagen 12 (ensanchamiento, aplicación de gravilla y áridos y compactación de al final camino Matarredos límite con Comunidad Foral Navarra)

Longitud aproximada del tramo afectado: 400 metros.

Ancho del camino original: 3- 4 metros.

Ancho actual tras obras: 15-20 metros.

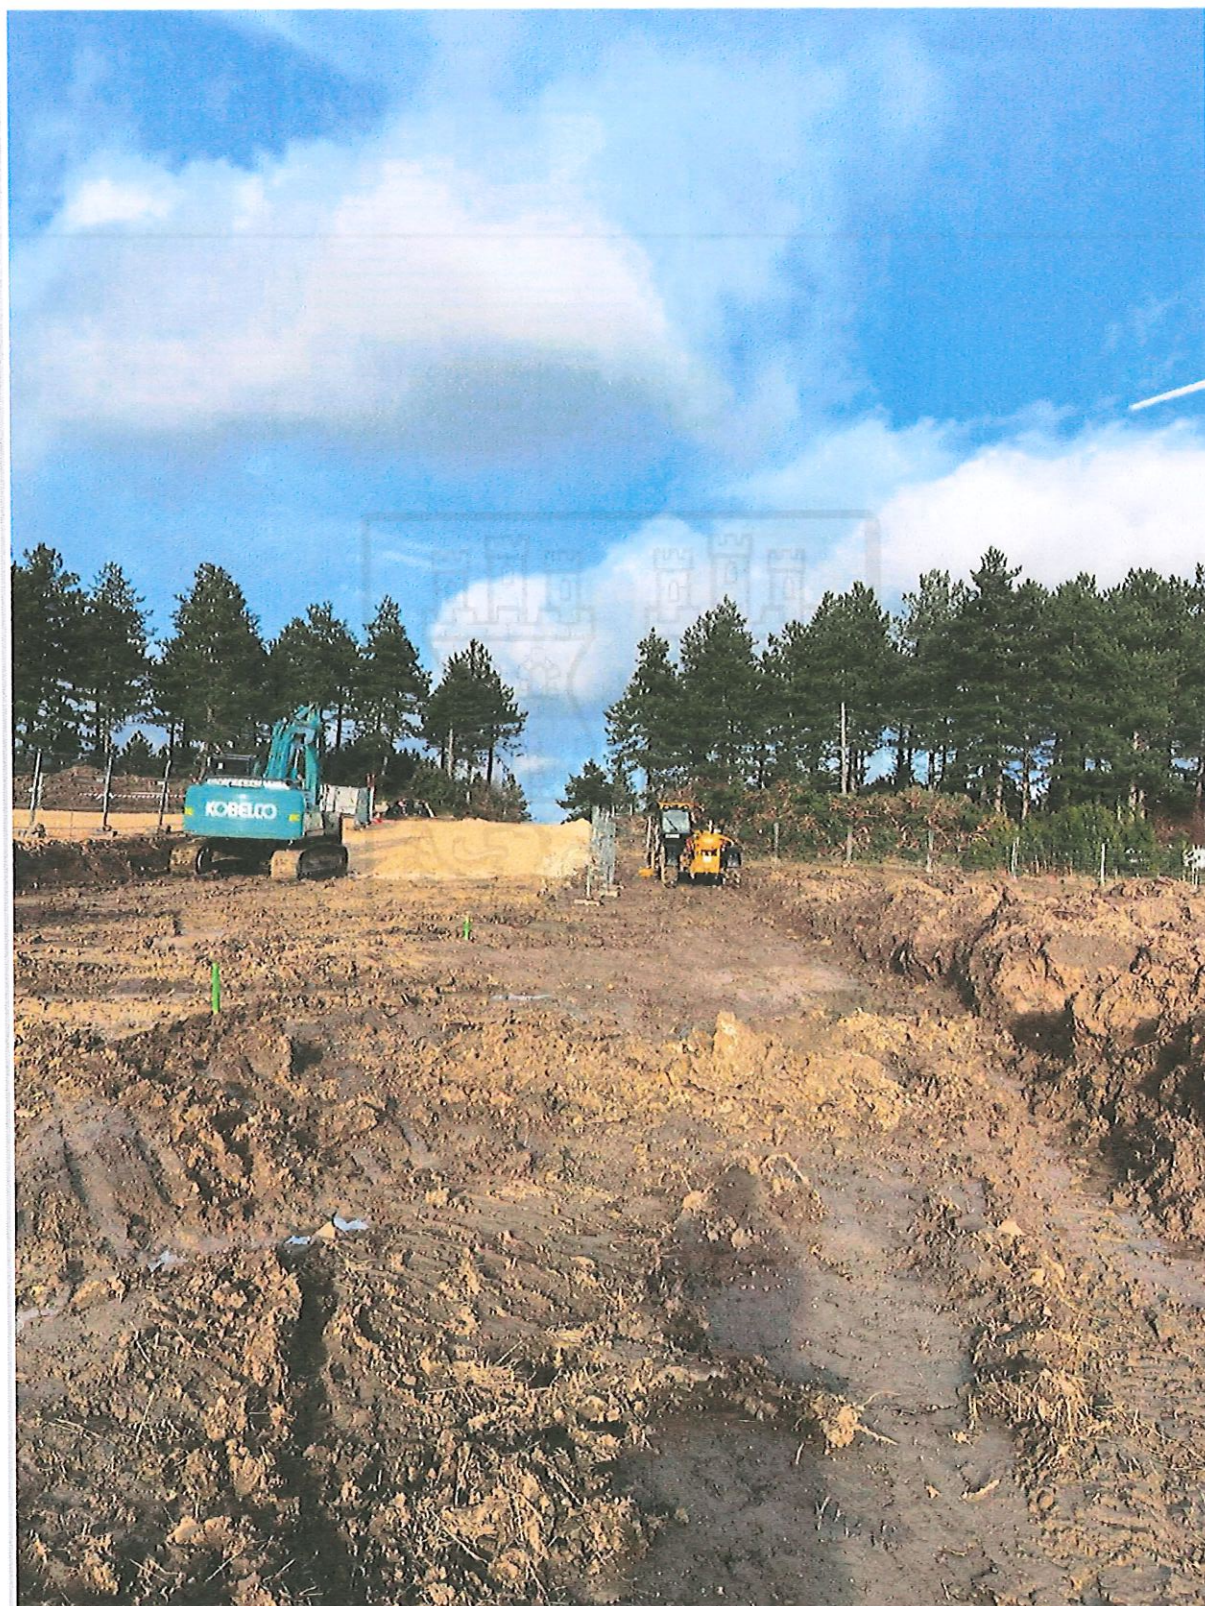
Imagen 13 (ensanchamiento y maquinaria pesada trabajando camino Matarredos límite Comunidad Foral de Navarra)

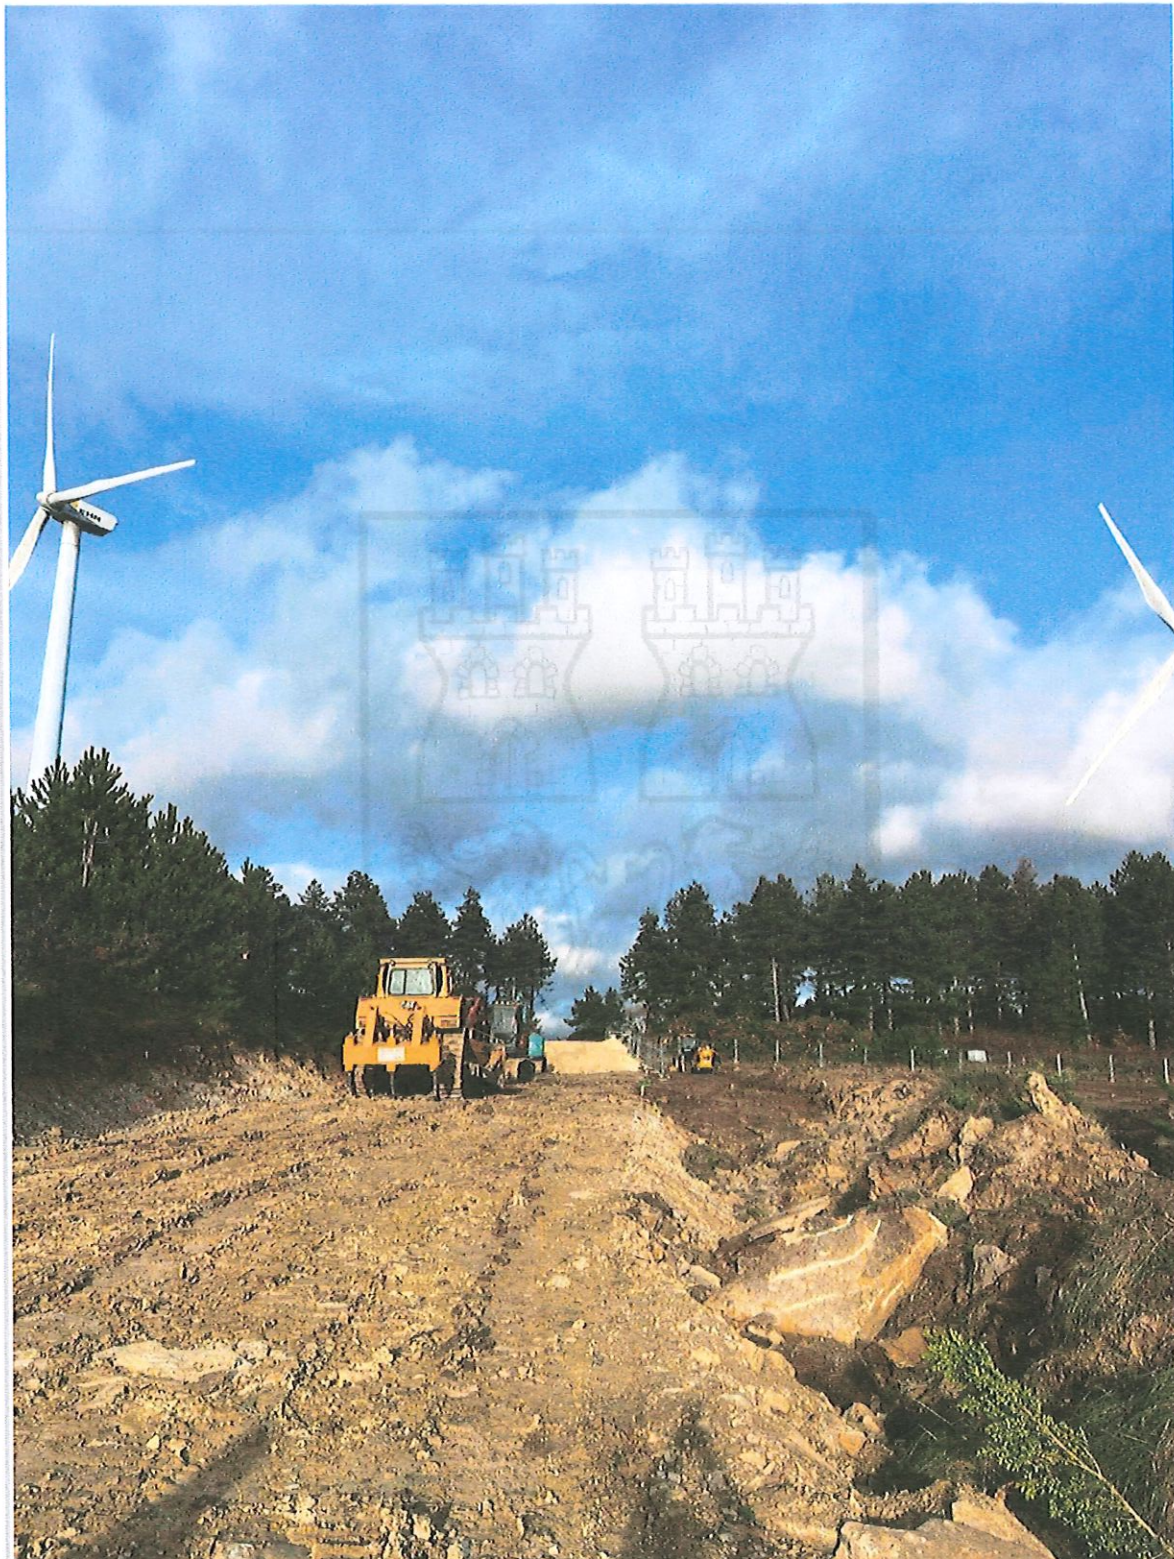
Imagen 14 (ensanchamiento y maquinaria pesada trabajando camino Matarredos límite Comunidad Foral de Navarra)

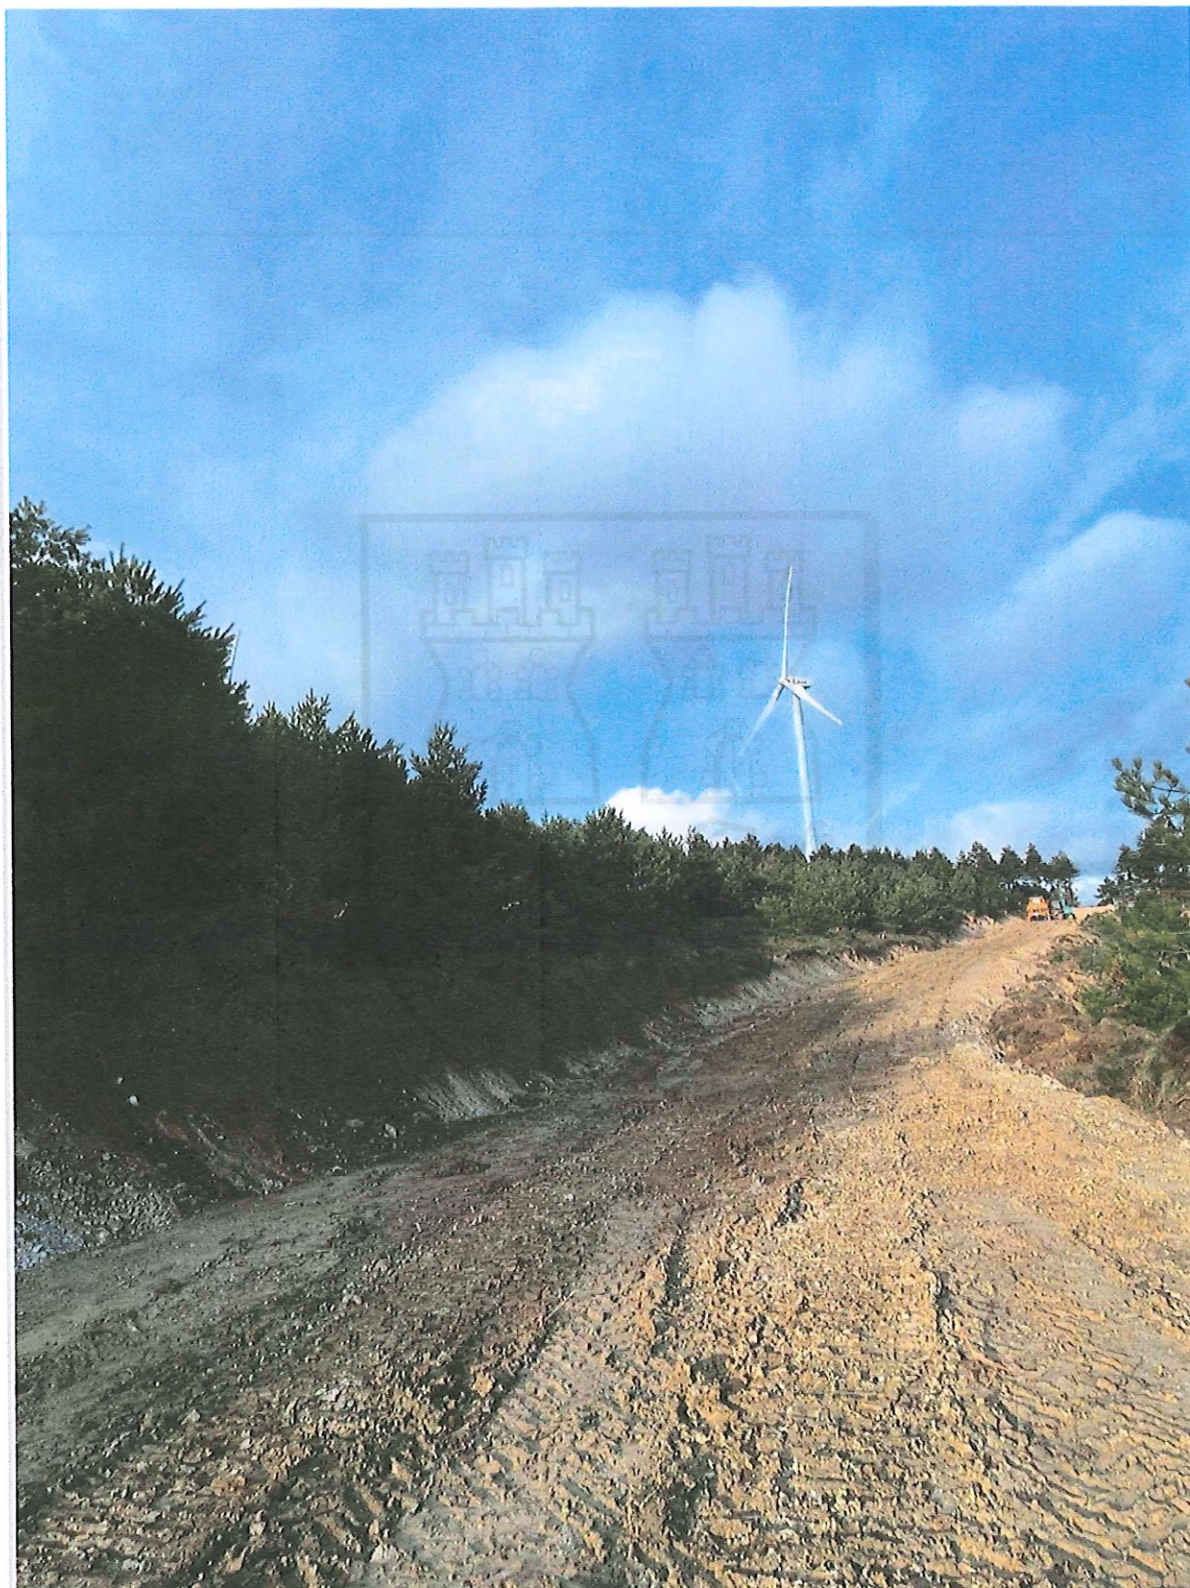
Imagen 15 (ensanchamiento y maquinaria pesada trabajando camino Matarredos límite Comunidad Foral de Navarra)

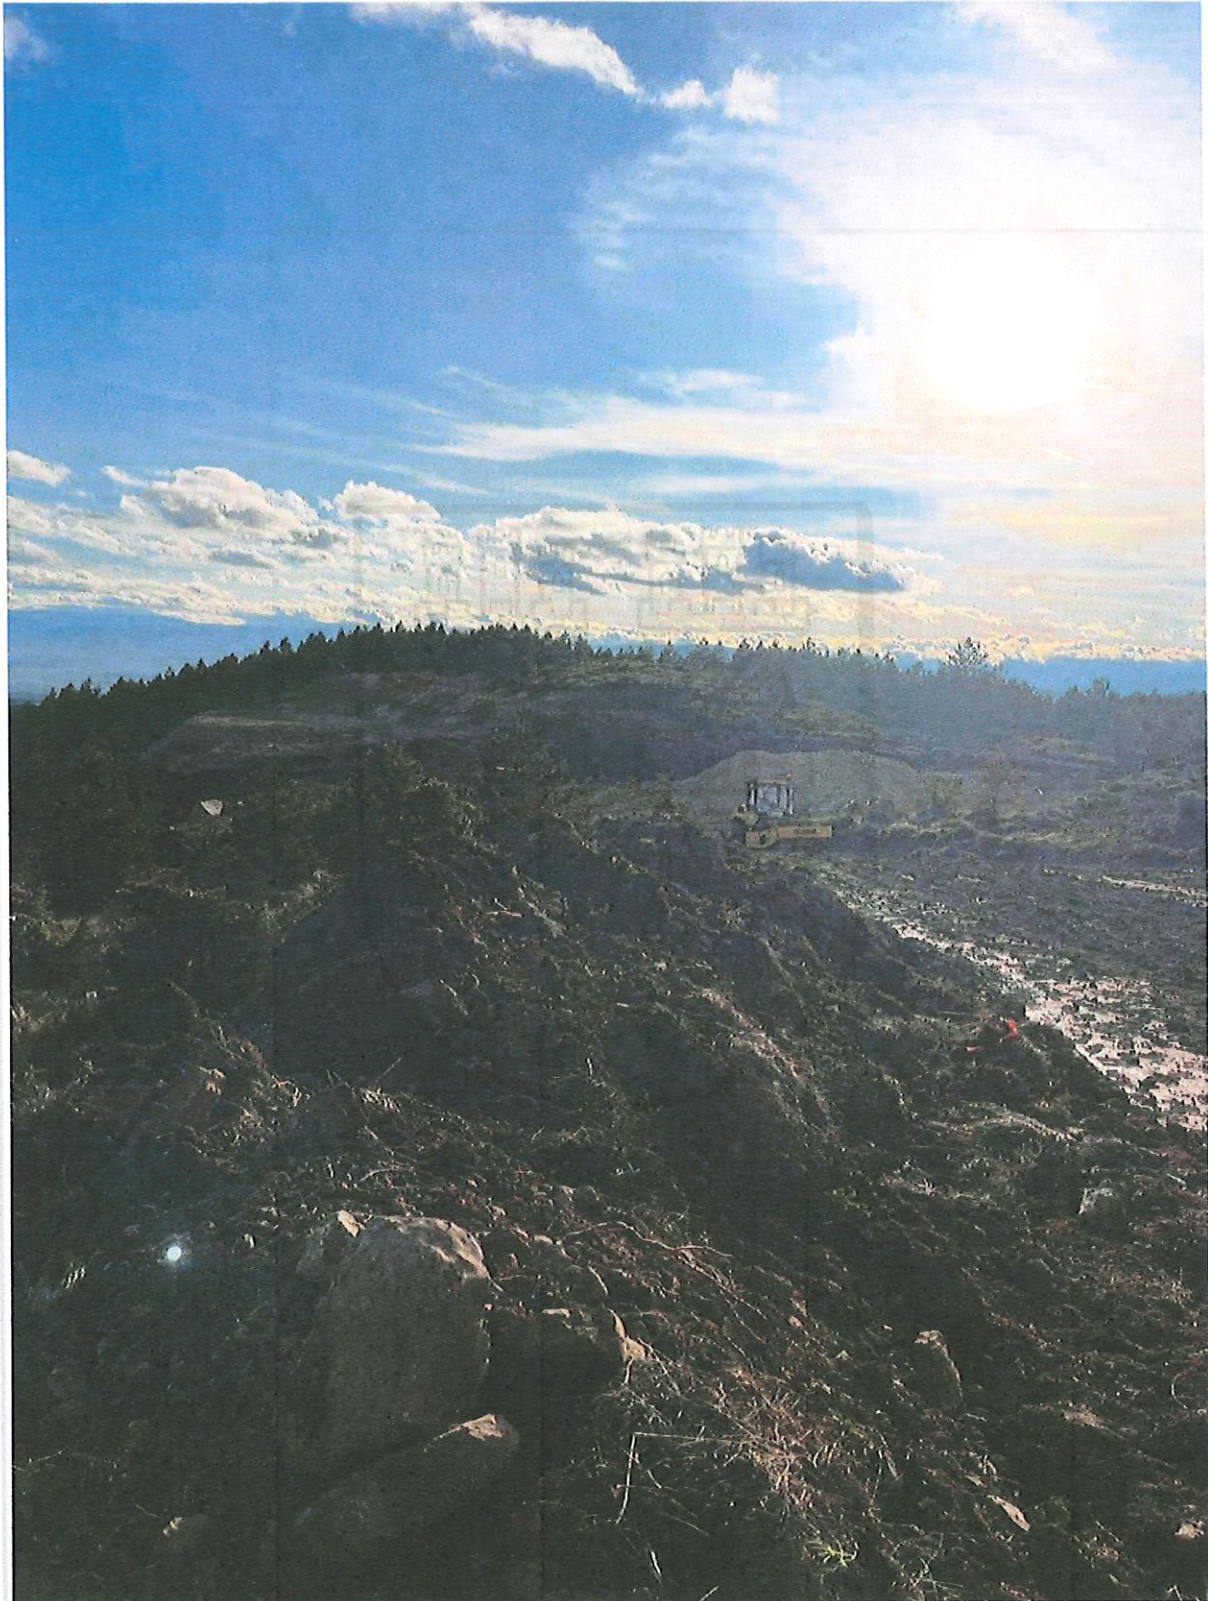
Imagen 16 (ensanchamiento y maquinaria pesada trabajando camino Matarredos límite Comunidad Foral de Navarra)

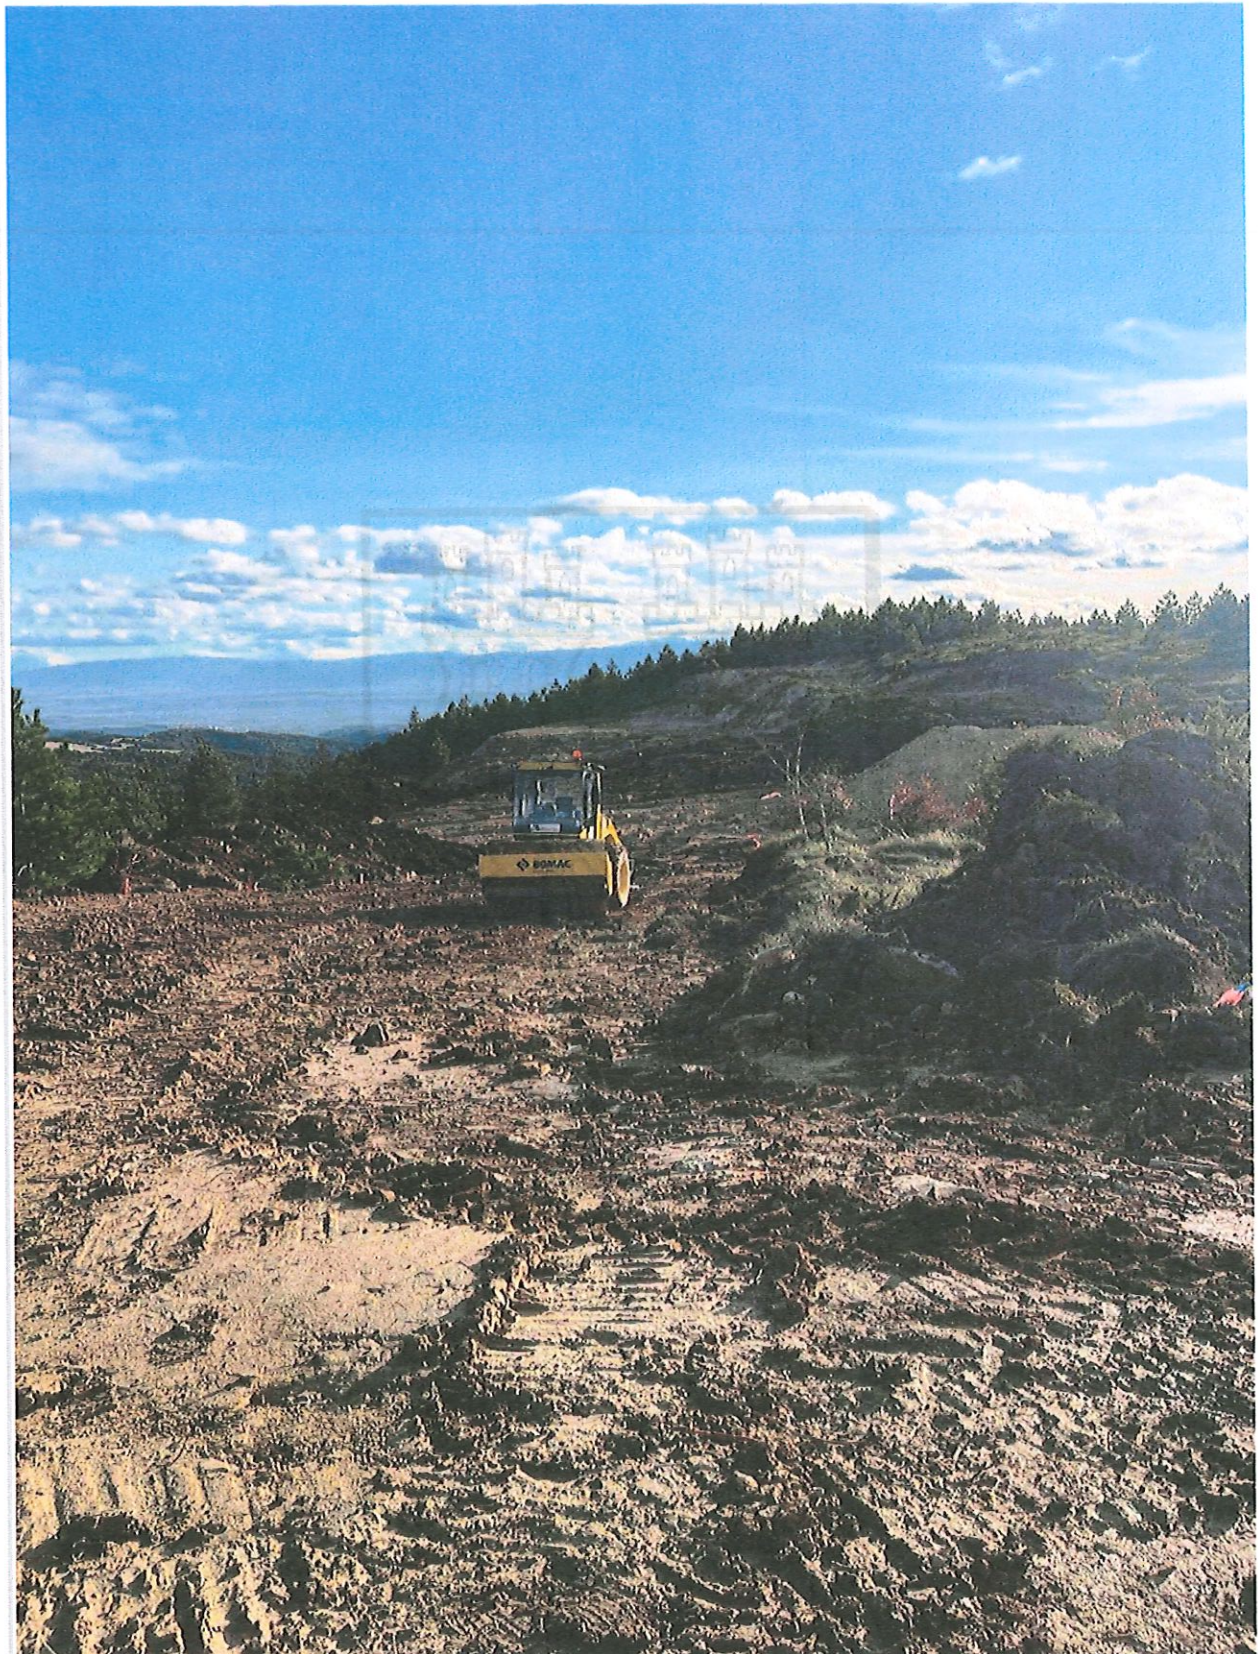
Imagen 17 (ensanchamiento y maquinaria pesada trabajando camino Matarredos límite Comunidad Foral de Navarra)

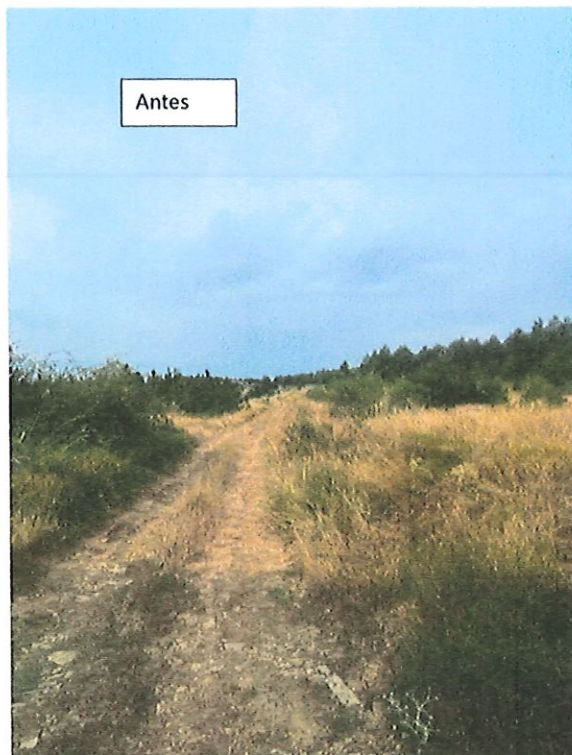
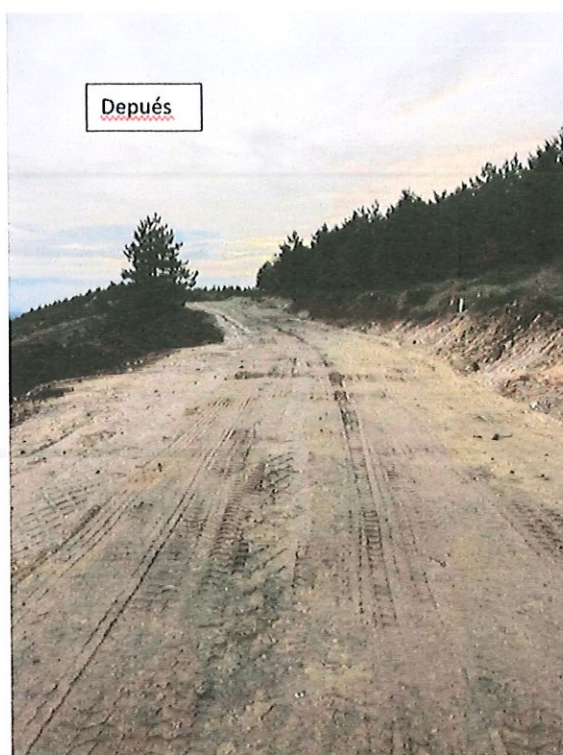
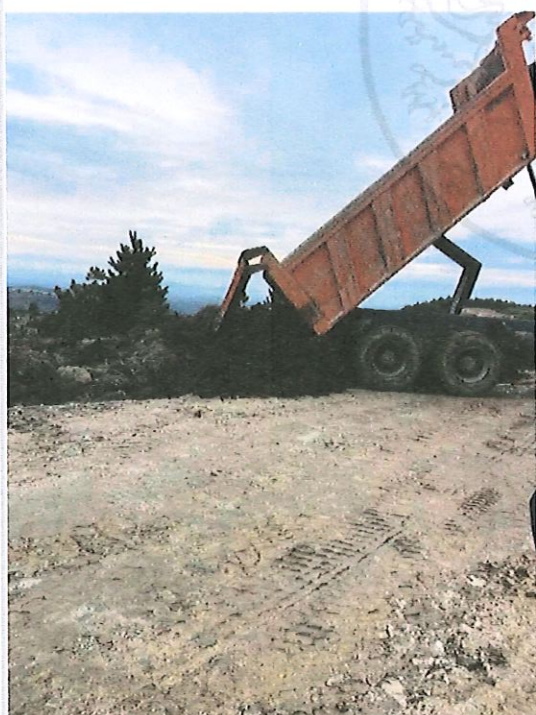
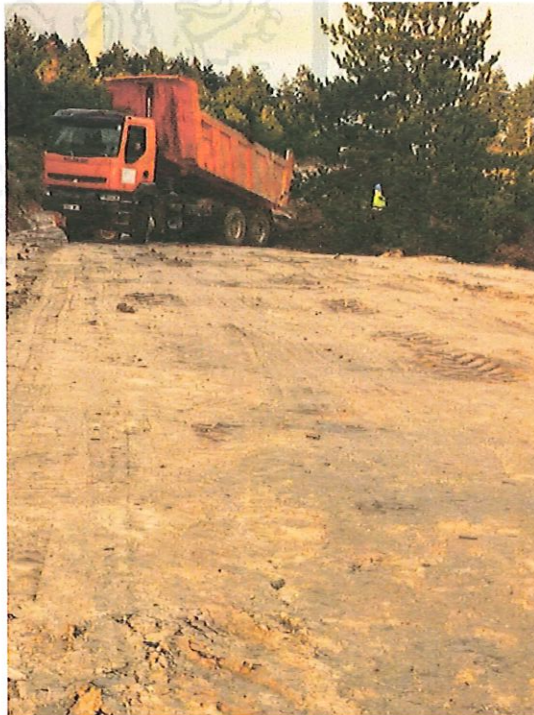
Imagen 18, 19,20,21 (comparación de caminos "antes" y "después" y prueba de operaciones de trabajos con maquinaria pesada)

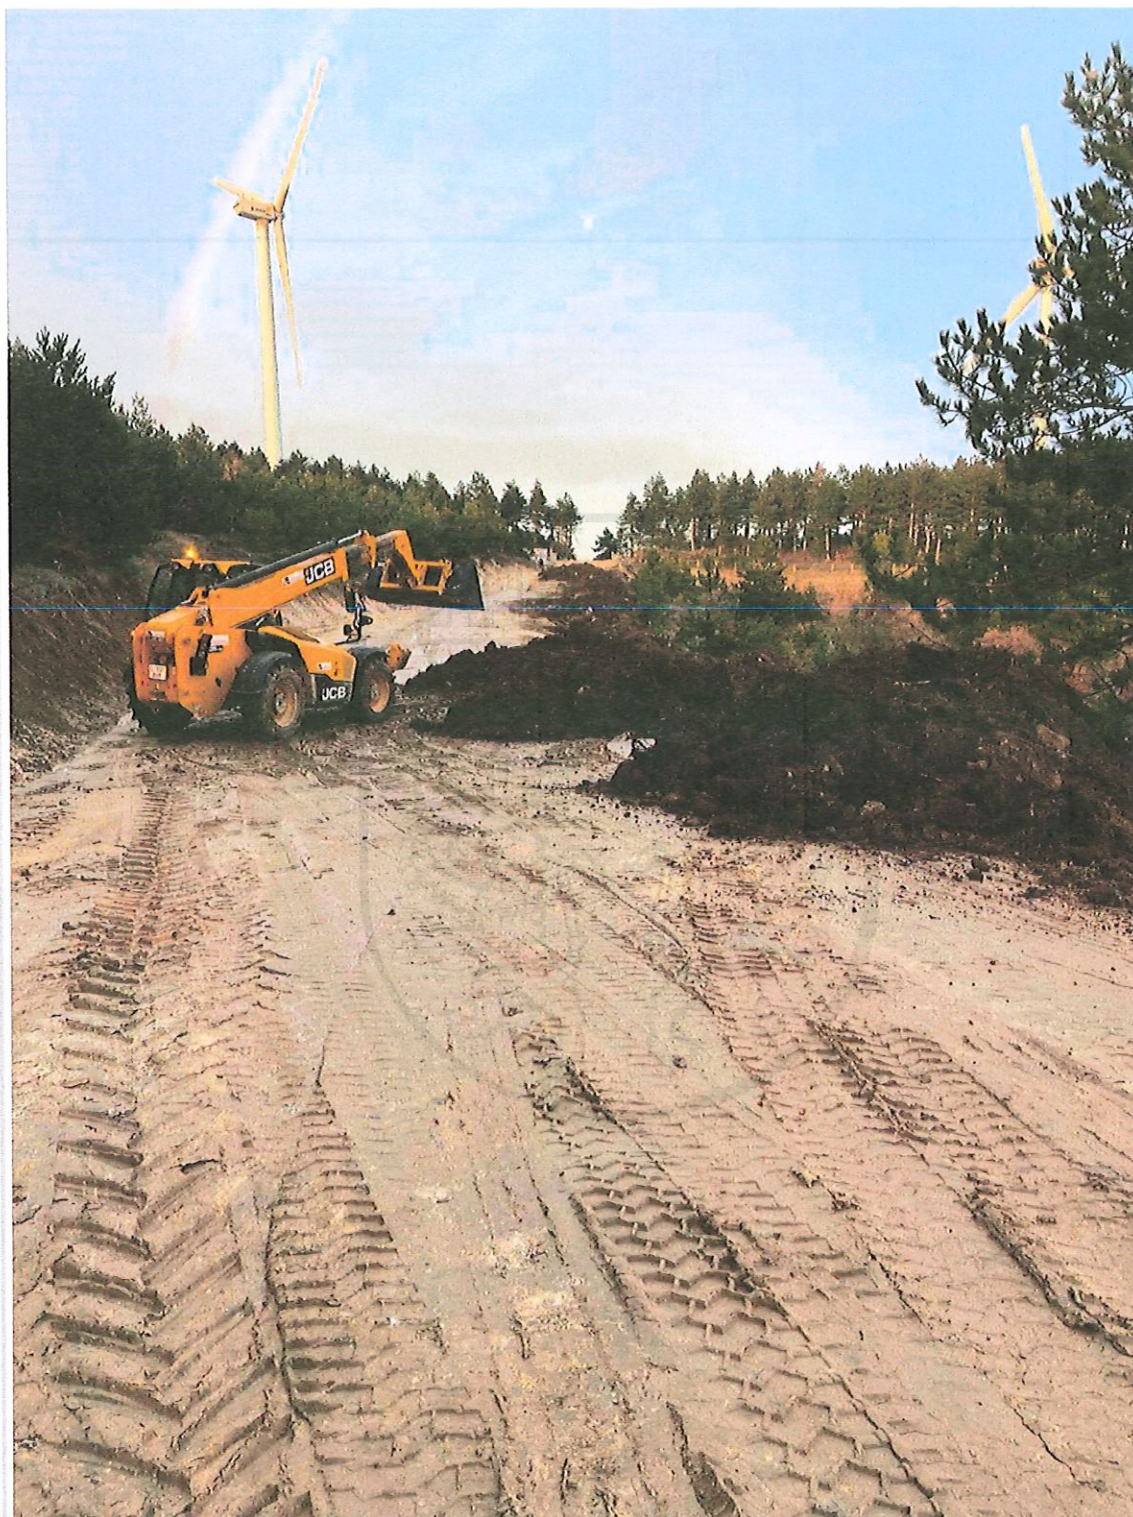
Imagen 22 (operaciones de trabajos con maquinaria pesada)

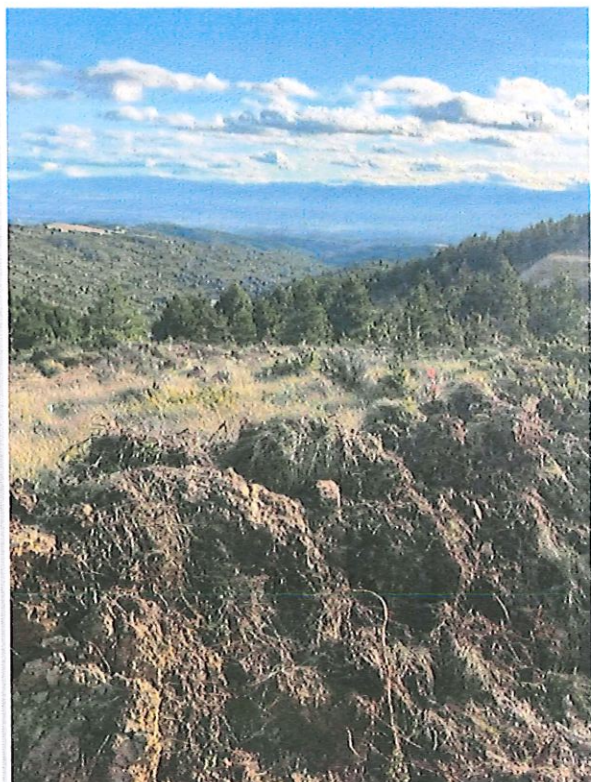
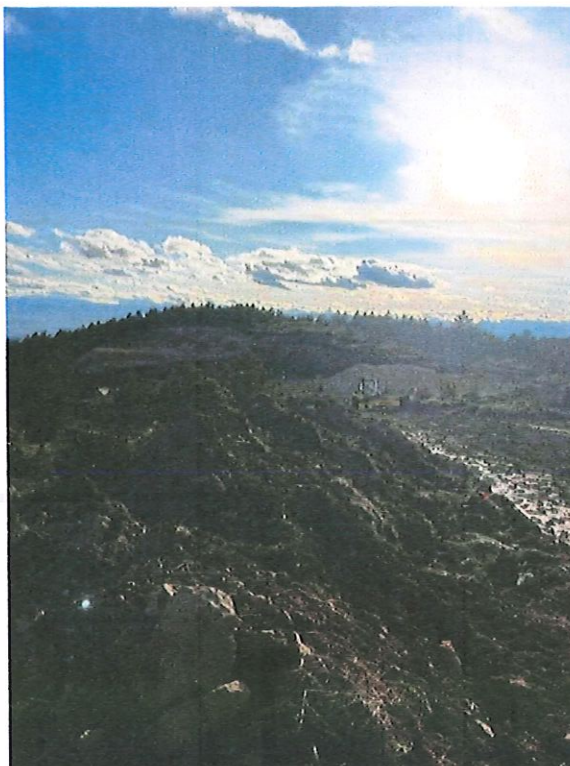
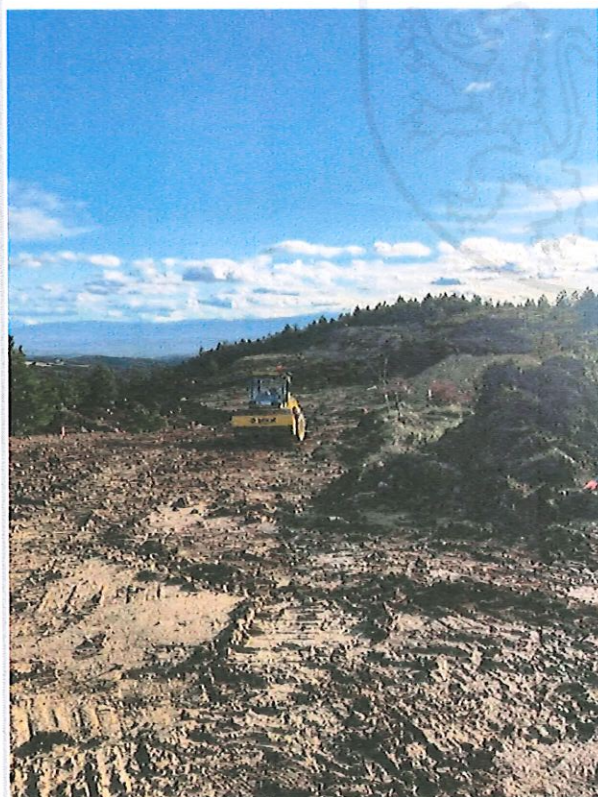
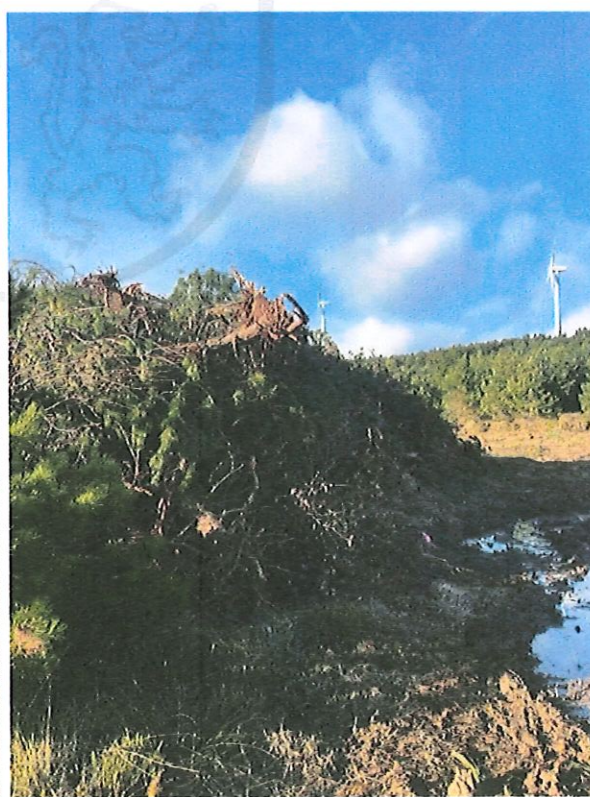
- X SI** Deterioro del firme original en zona de: Anteriormente senda rural como máximo para vehículo todoterreno compuesto por sedimento, roca vegetación con pequeñas rodadas de vehículo
- X SI** Destrucción de vegetación arbórea: número aproximado de árboles talados o dañados: 100-200
- X SI** Destrucción de vegetación arbustiva en superficie de: 4.000-6.000m² en caminos
- X SI** Roderas profundas causadas por maquinaria pesada: profundidad entre 10cm y 50cm
- X SI** Acumulación de tierras o escombros en: bordes caminos y cunetas
- X SI** Afección a cunetas o desagües
- X SI** Afección a muros de piedra o elementos tradicionales
- X SI** Erosión del terreno
- X SI** Vertido de materiales de construcción
- X SI** Otros daños: VER FOTOS DETALLE DE AFECCIÓN CUNETAS Y BORDES DE CAMINOS Y DESTRUCCIÓN ARBOREA

Imagen 23,24,25,26 (afección cunetas y bordes, con eliminación de vegetación, arbolado, eliminación de badenes anti-riadas,etc)

Asimismo, se notifica la destrucción de vegetación y de los elementos de direccionado de agua (tipo badenes) de lluvia que hacían. La compactación imposibilitará la absorción del agua

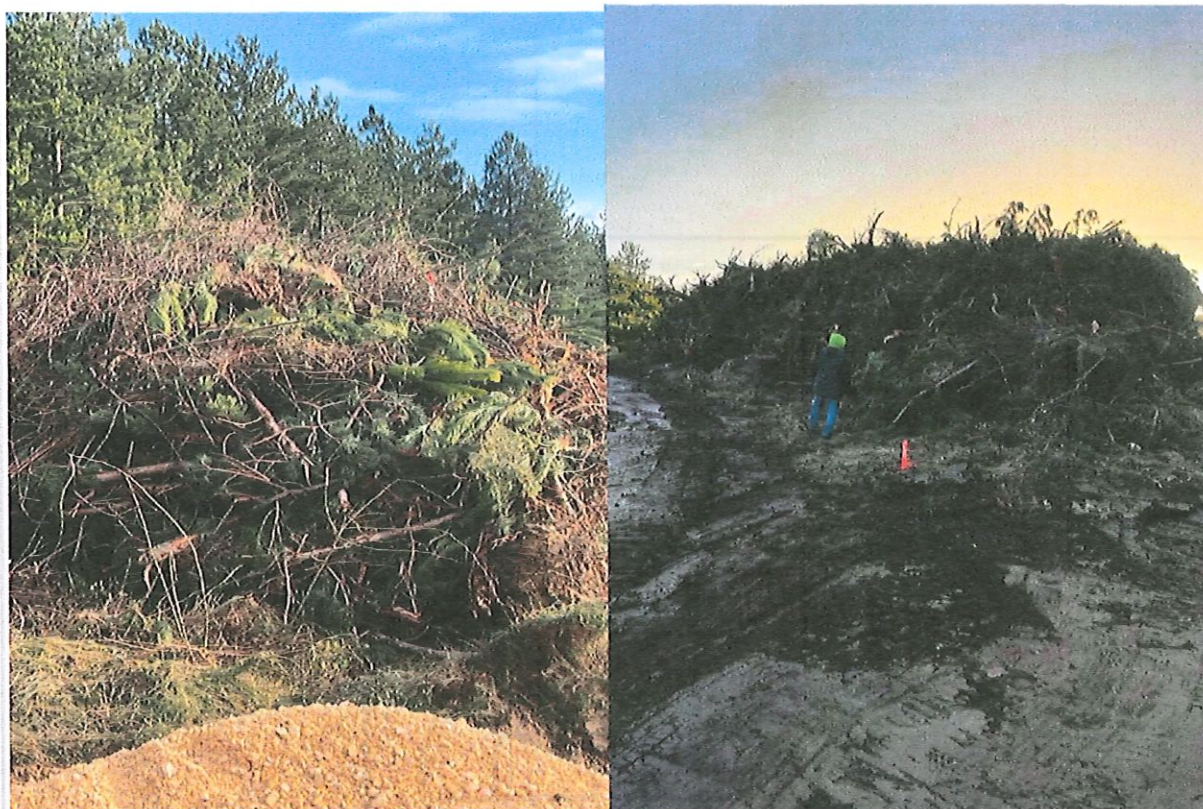
Imagen 27,28 (restos de árboles talados)
