**ACTA DE INSPECCIÓN DE OBRAS SIN LICENCIA
EN CAMINOS RURALES DE "MATARREDOS" Y "LAS LLANAS"**

EXPEDIENTE 1/2025

ASUNTO: Comprobación de ejecución de obras sin autorización en camino rural de "MATARREDOS" con núm. de matrícula 1316087 y núm. de orden 87, del inventario de bienes de Labraza, con origen "fin de 1-Camino de Bustago en Bustago" y final en Límite Comunidad Foral de Navarra en Pinganilla" y camino rural de "LAS LLANAS" con núm. de matrícula 1316096 y núm. de orden 96, del inventario de bienes de Labraza, con origen en "Cruce con 93-La Cazuela II" y final en "Cruce 87-Matarredos en Las Llanas".

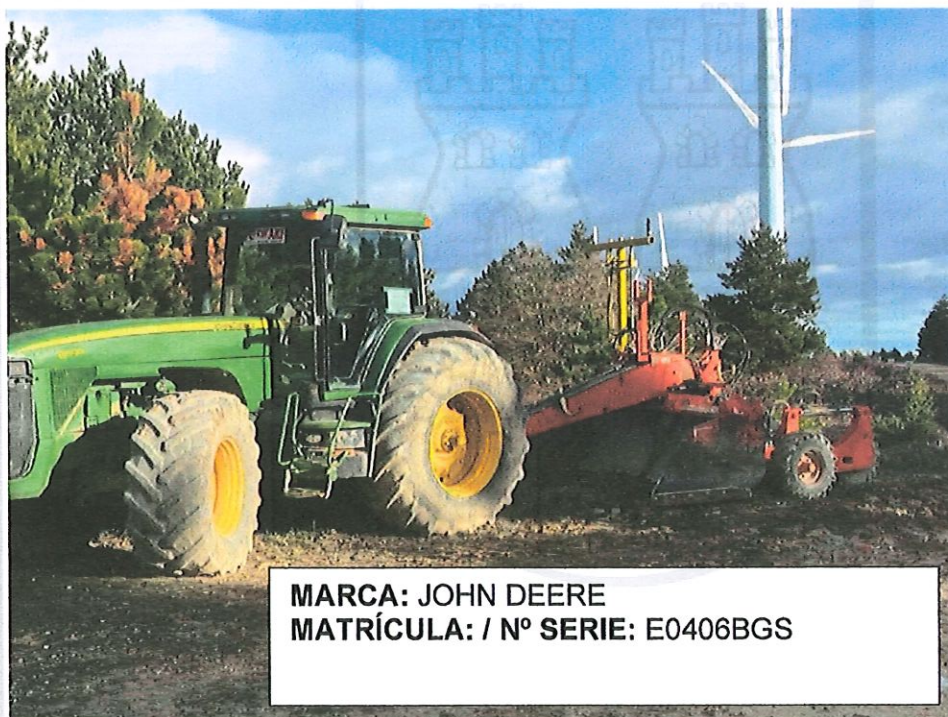
Imagen 29 (maquinaria pesada utilizada con cartelería explícitamente indicando que se utiliza en la construcción del parque eólico de Labraza)

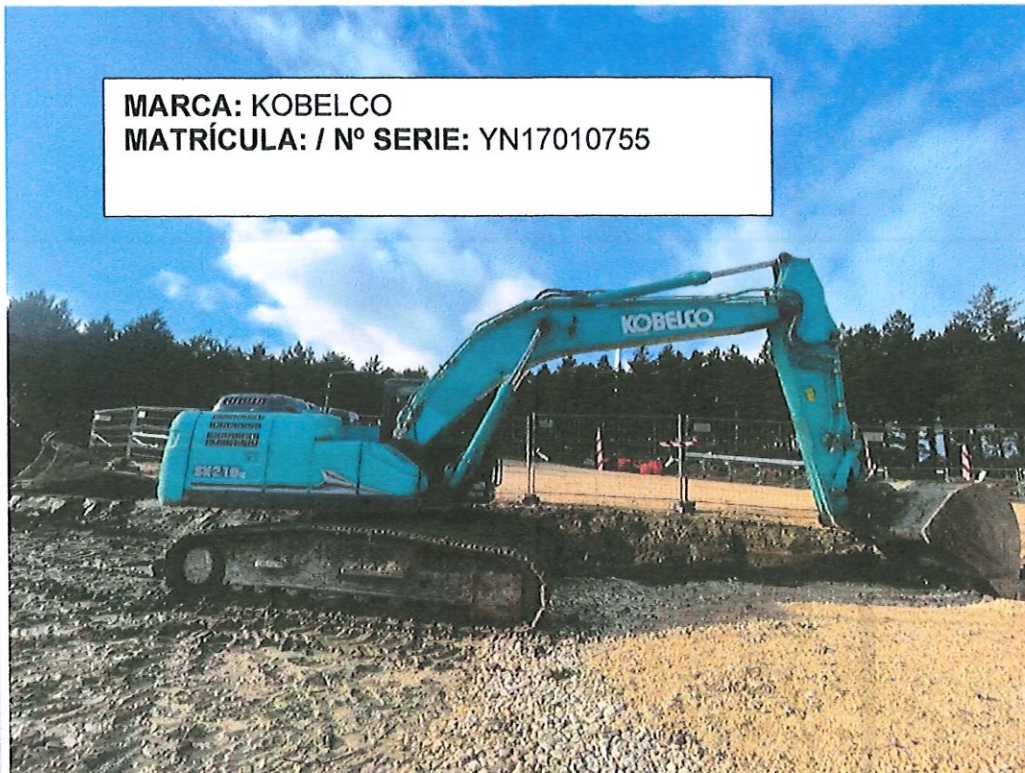
Imagen 30 (maquinaria pesada utilizada con cartelería explícitamente indicando que se utiliza en la construcción del parque eólico de Labraza)

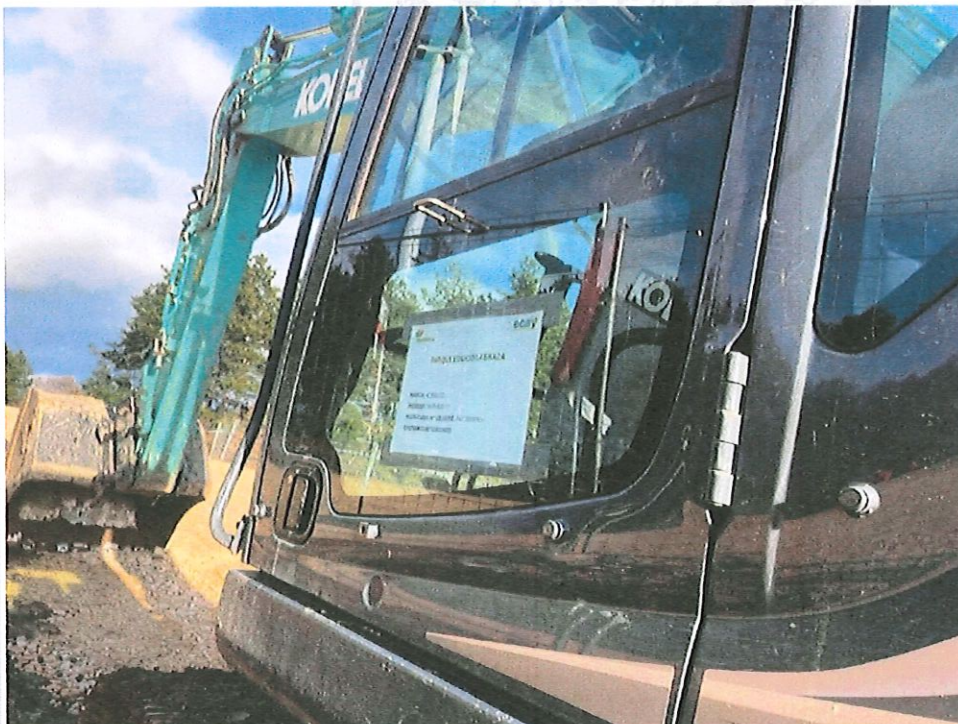
Imagen 31 (maquinaria pesada utilizada con cartelería explícitamente indicando que se utiliza en la construcción del parque eólico de Labraza)

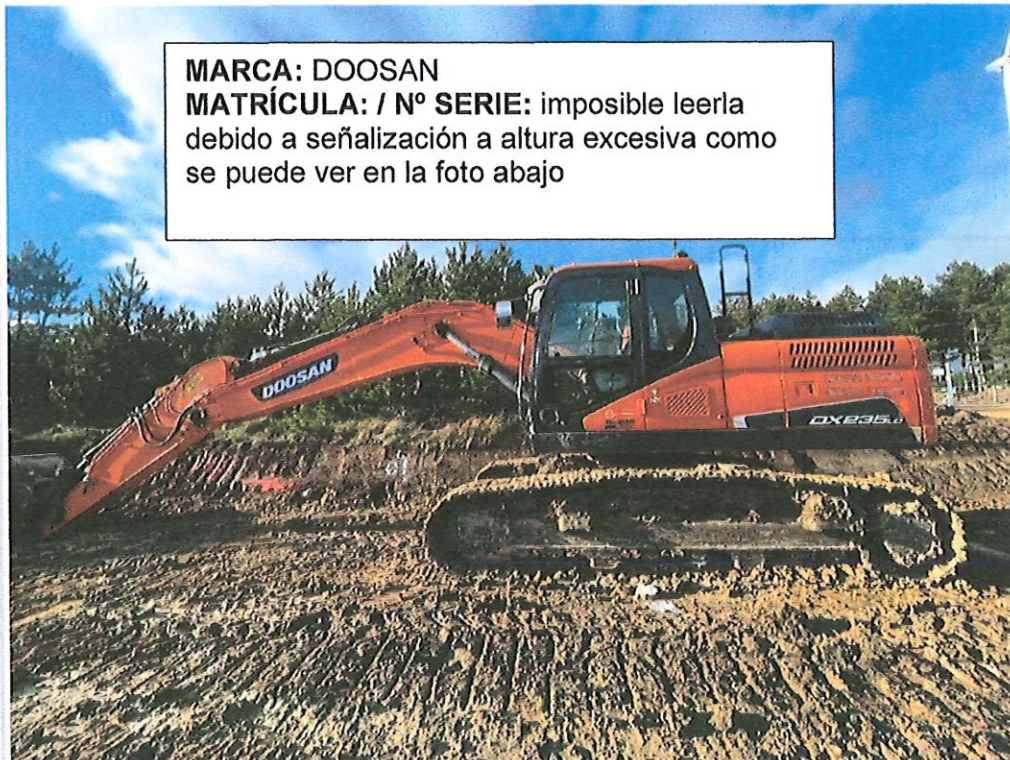
Imagen 32 (maquinaria pesada utilizada con cartelería explícitamente indicando que se utiliza en la construcción del parque eólico de Labraza)

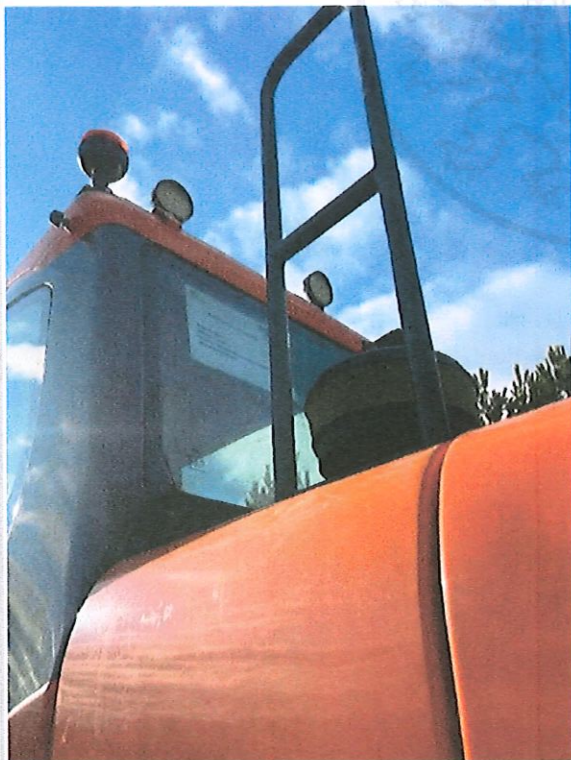
Imagen 33 (maquinaria pesada utilizada con cartelería explícitamente indicando que se utiliza en la construcción del parque eólico de Labraza)

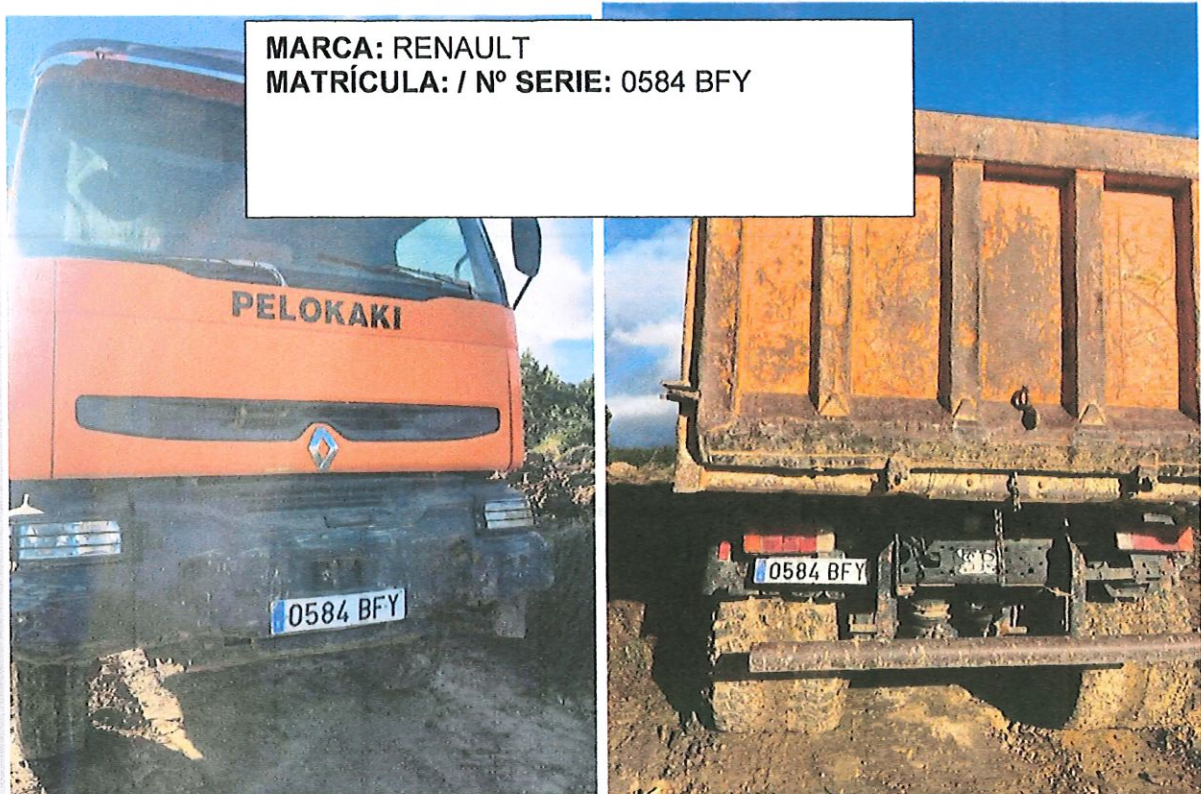
Imagen 34 (maquinaria pesada utilizada con cartelería explícitamente indicando que se utiliza en la construcción del parque eólico de Labraza)

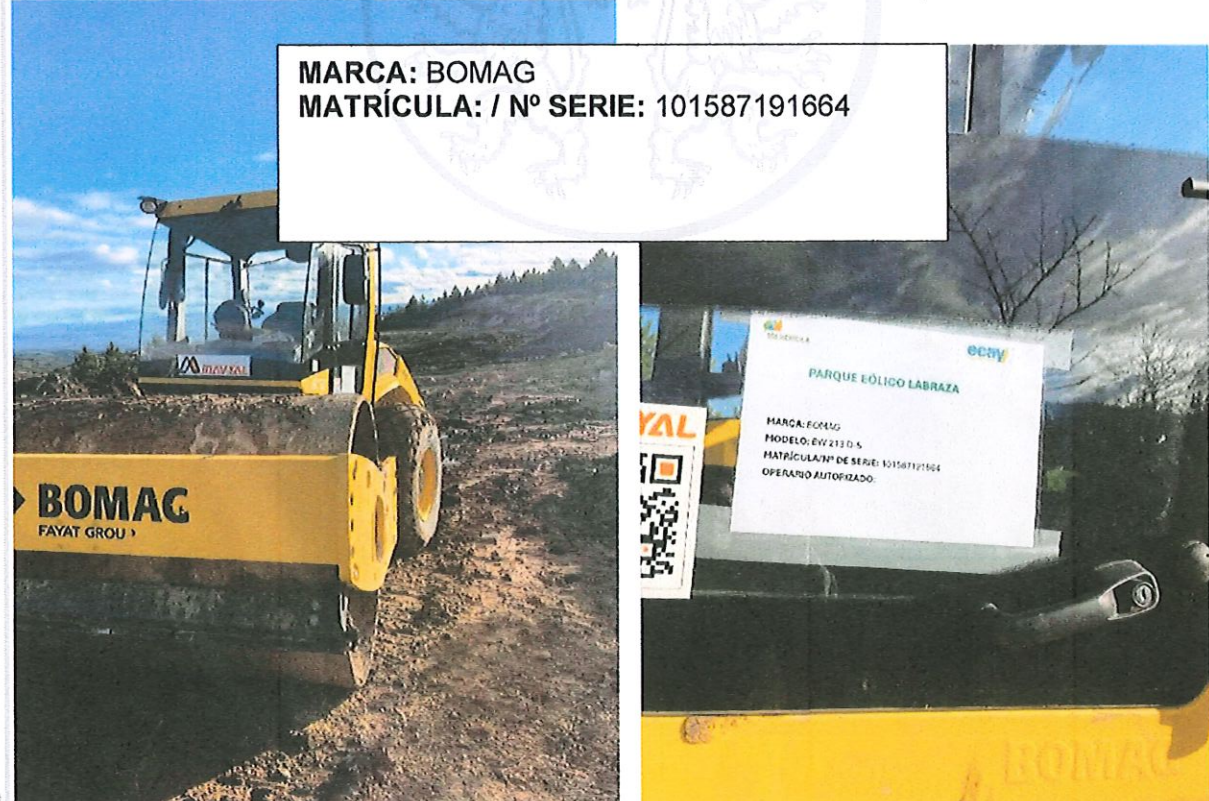
Imagen 35 (maquinaria pesada utilizada con cartelería explícitamente indicando que se utiliza en la construcción del parque eólico de Labraza)

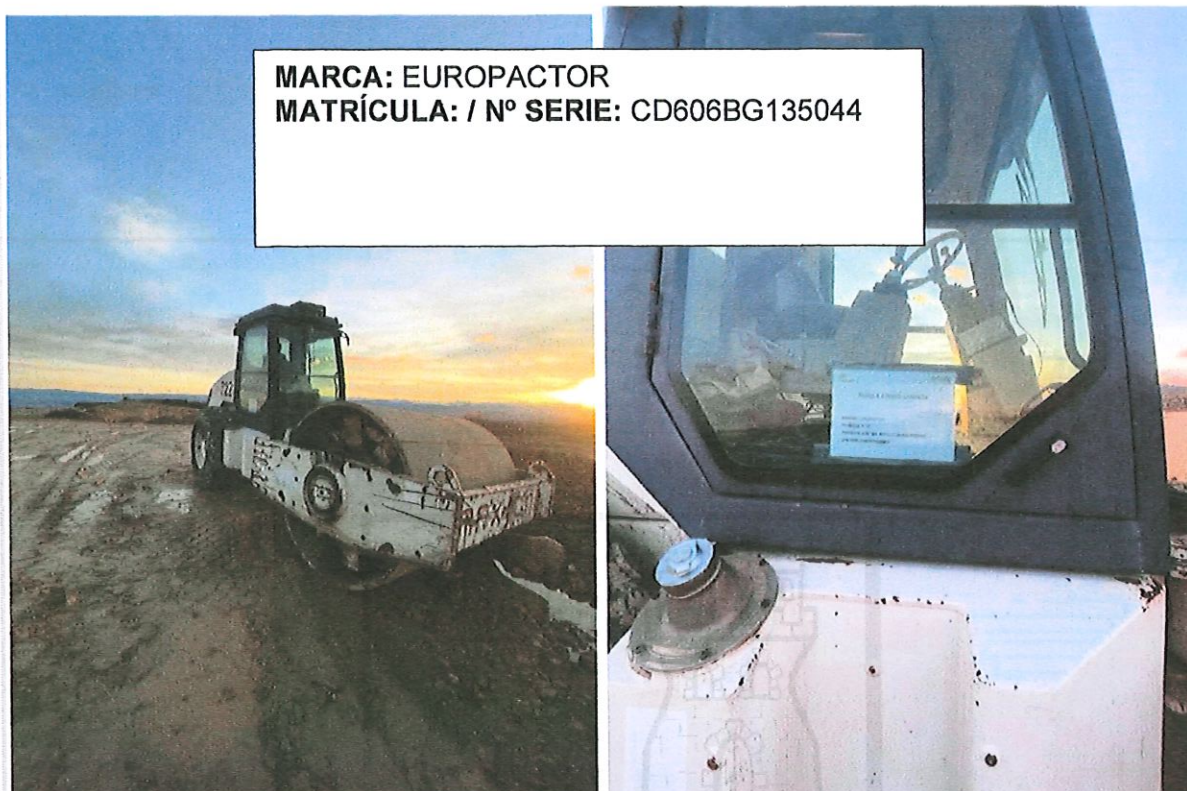
Imagen 36 (maquinaria pesada utilizada con cartelería explícitamente indicando que se utiliza en la construcción del parque eólico de Labraza)

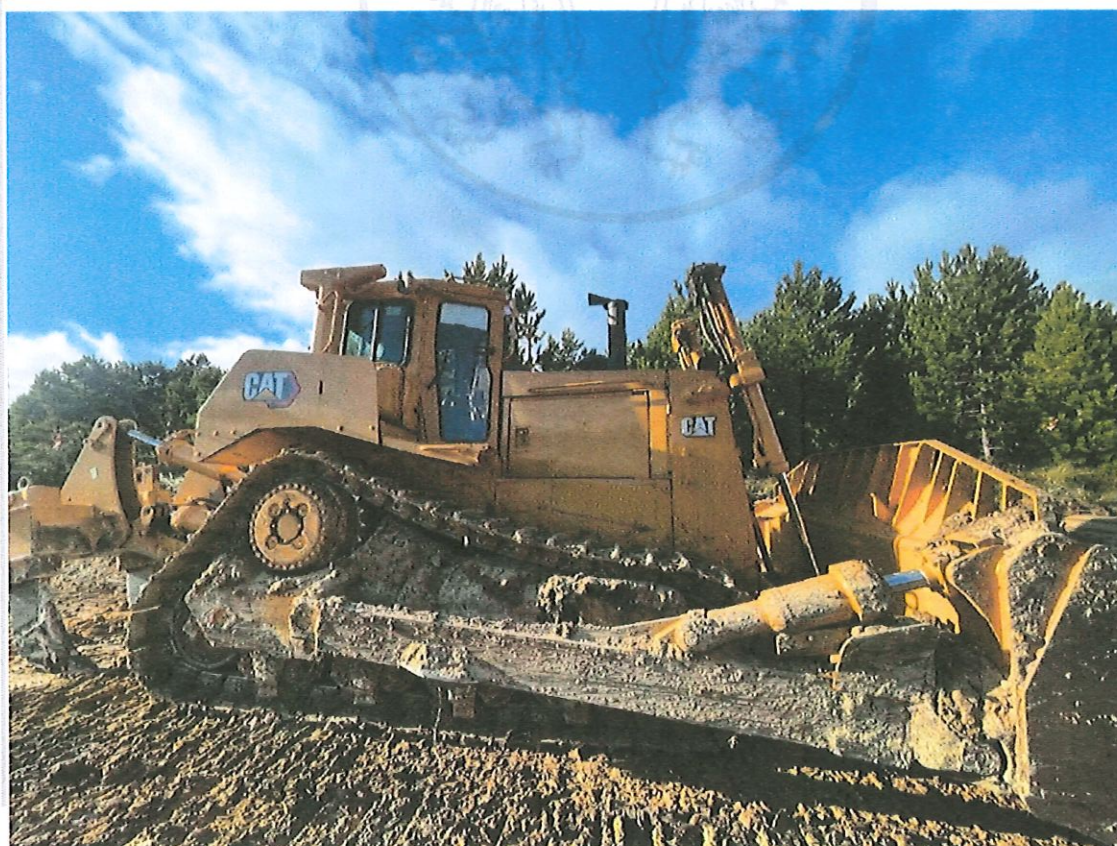
Imagen 37 (maquinaria pesada utilizada con cartelera explícitamente indicando que se utiliza en la construcción del parque eólico de Labraza)

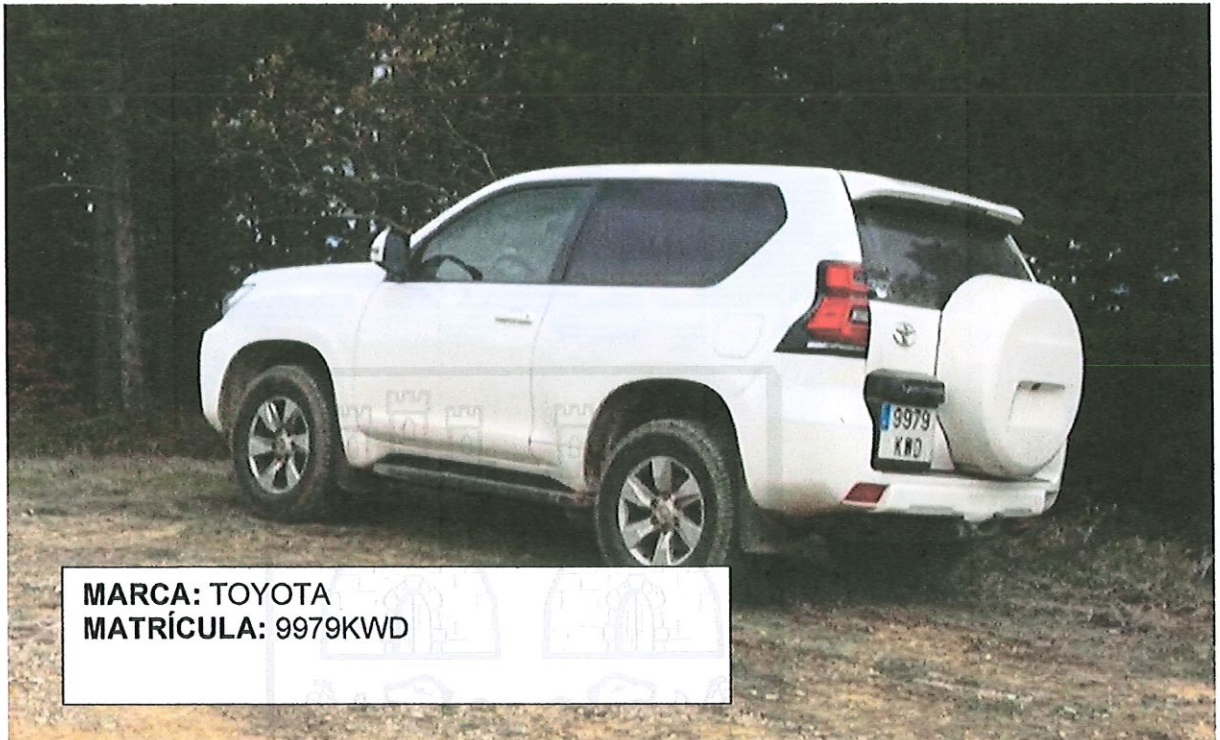
Imagen 38 (Vehículos presentes algunos con propaganda de empresas "Ecay" y "Pelokaki")

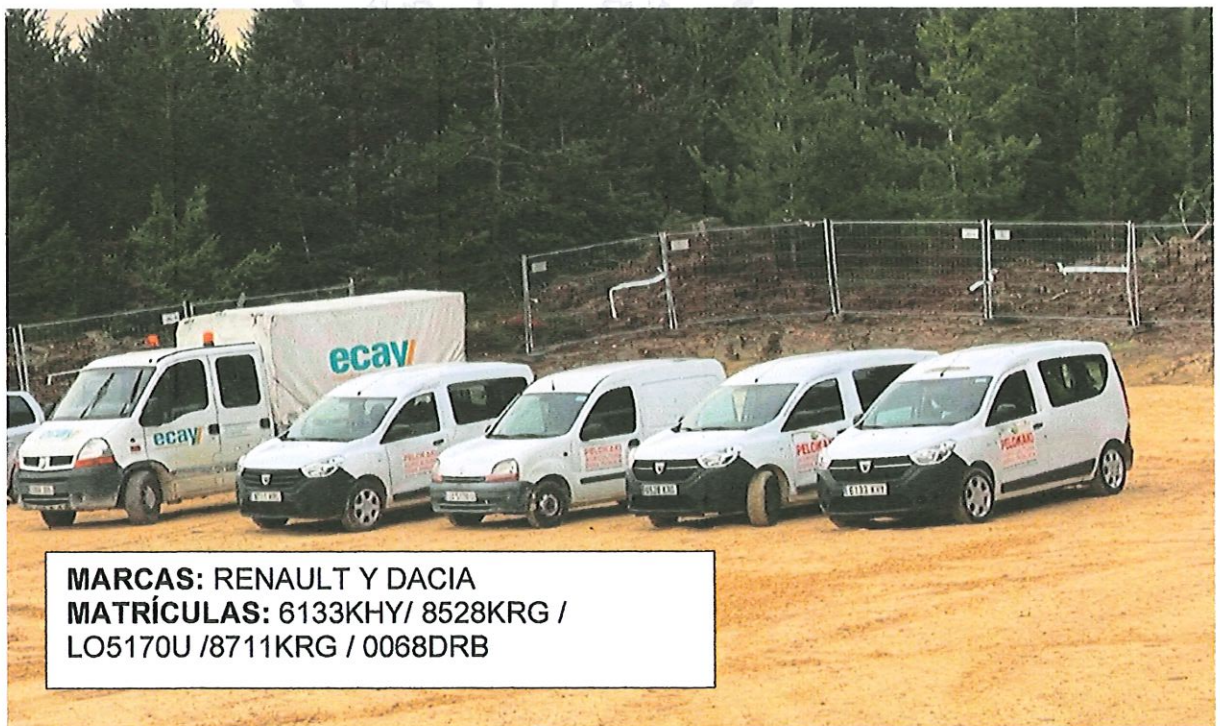
Imagen 39 (Vehículos presentes algunos con propaganda de empresas "Ecay" y "Pelokaki")

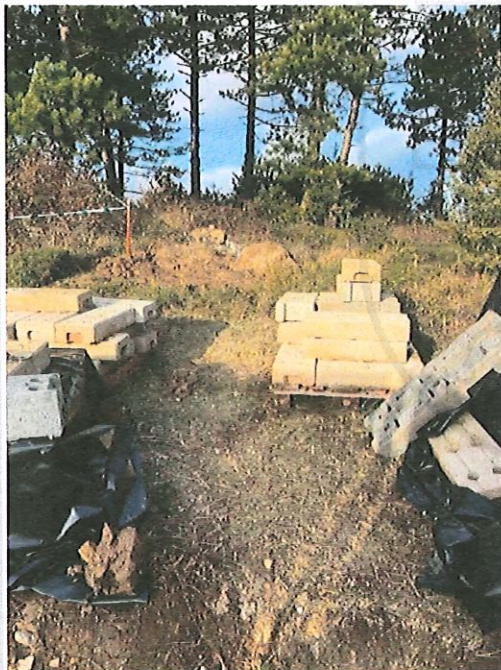
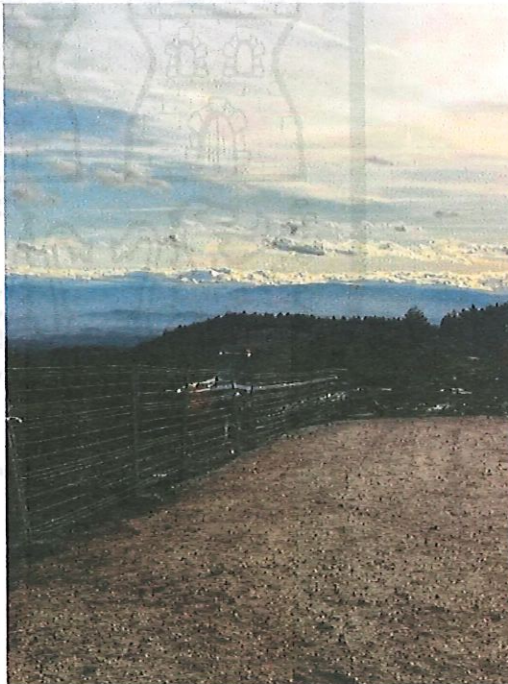
Imagen 40 y 41 (Diversos materiales acopiados)

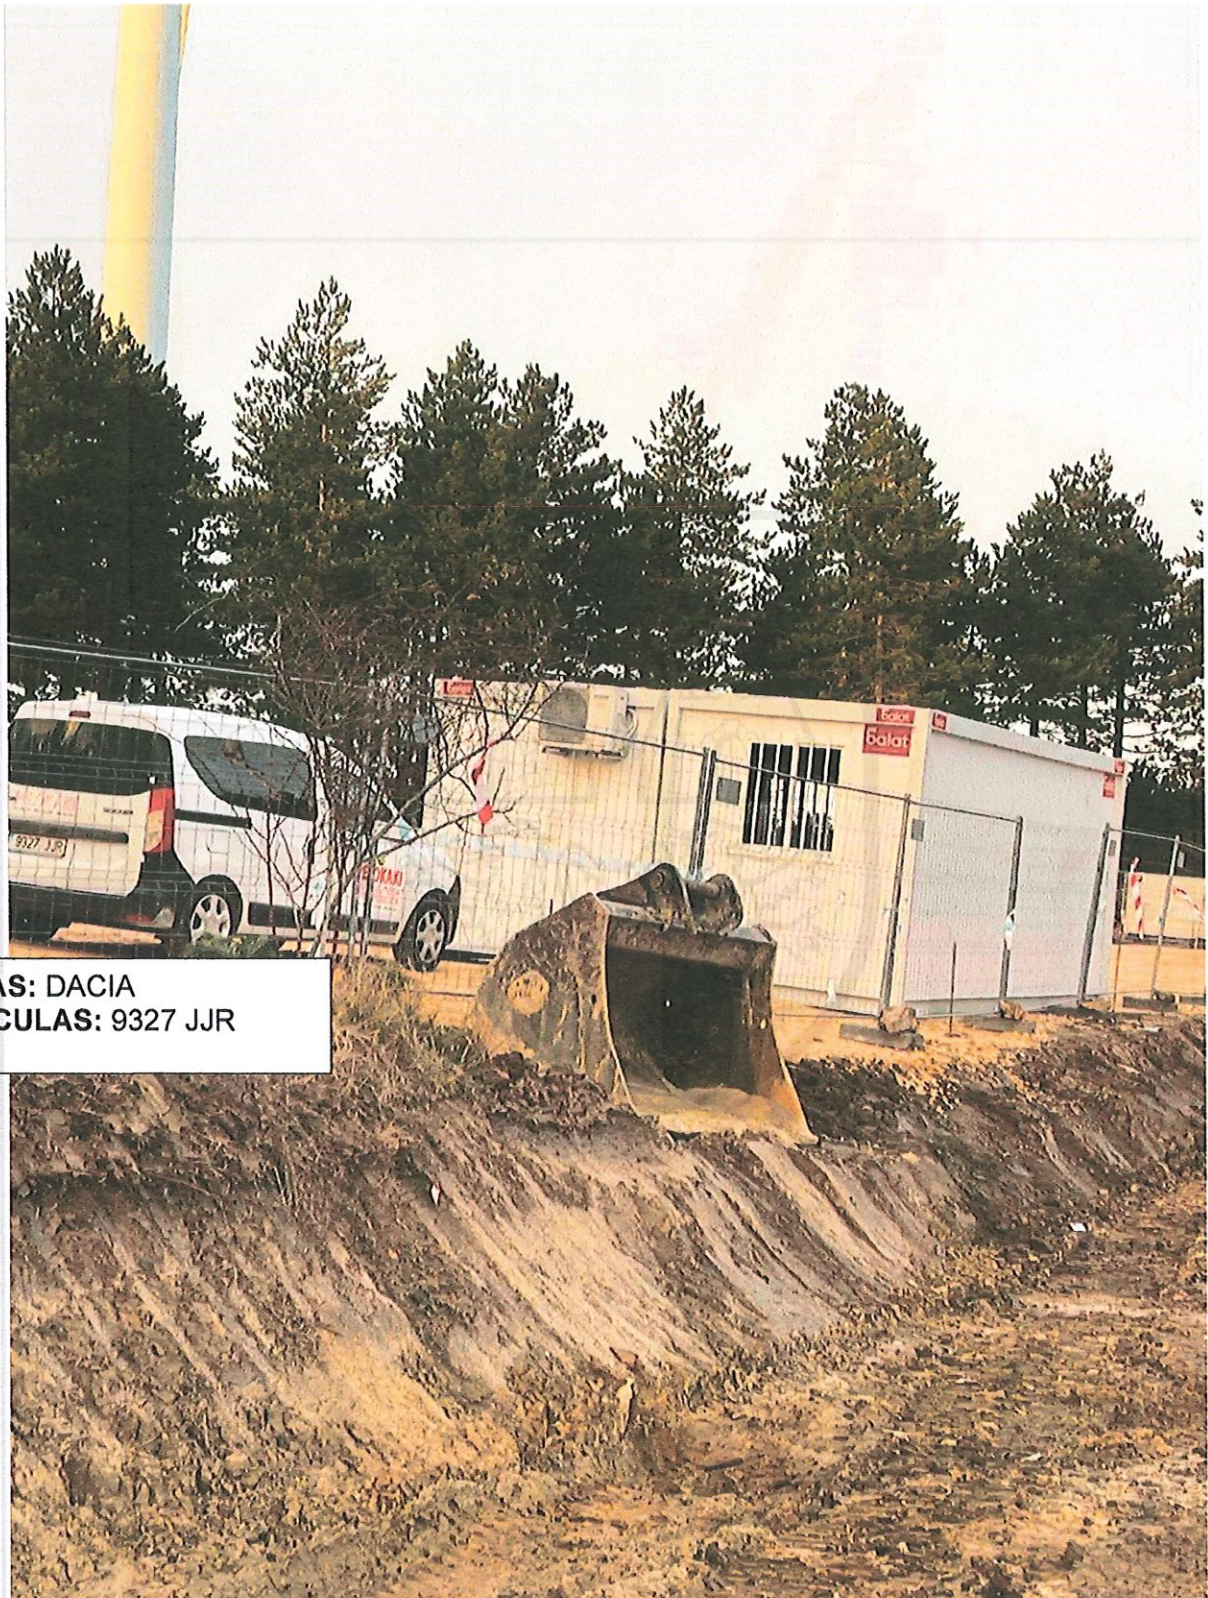
Imagen 42 (Diversos materiales acopiados con vehículo y casetas de obra)

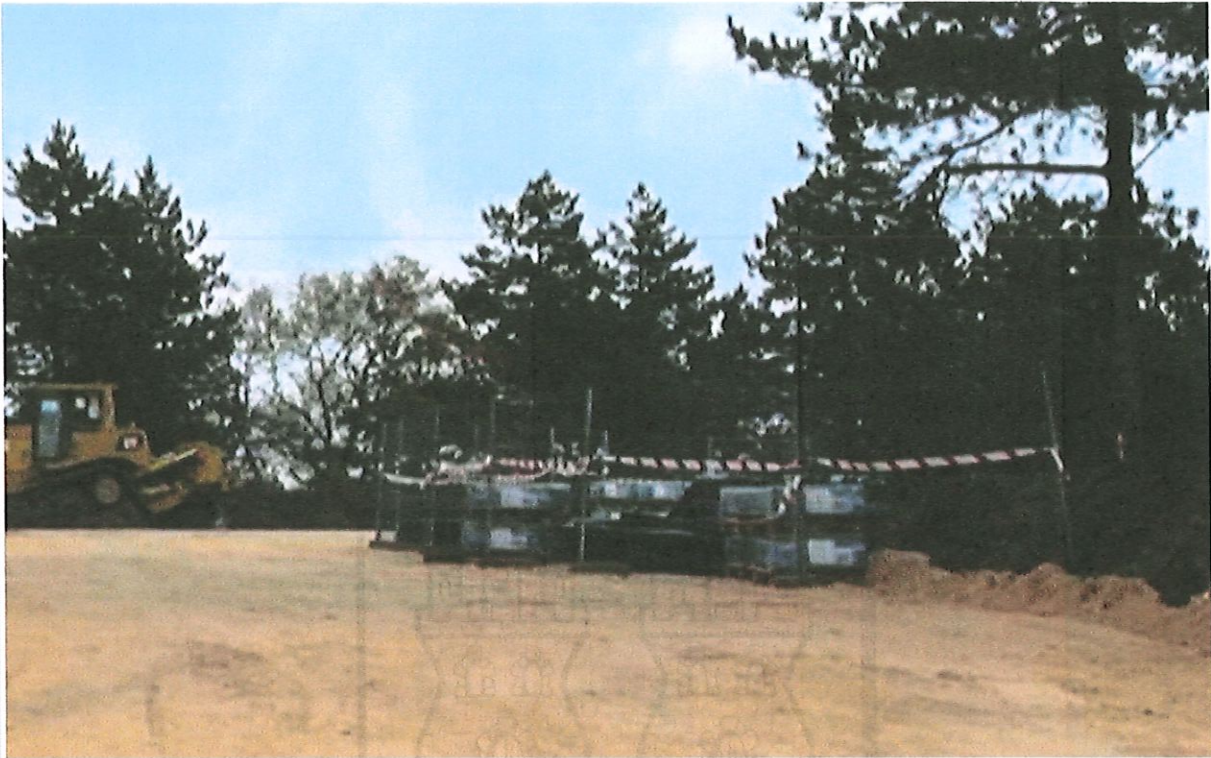
Imagen 43 (Diversos materiales acopiados)

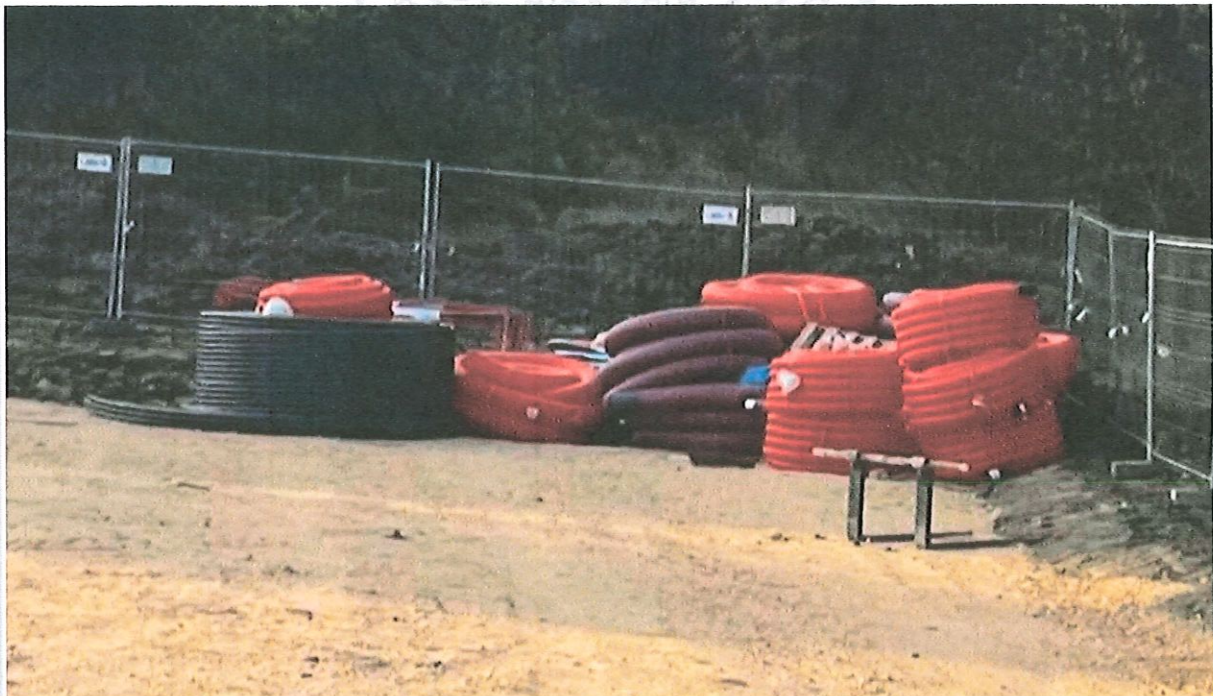
Imagen 44 (Diversos materiales acopiados)

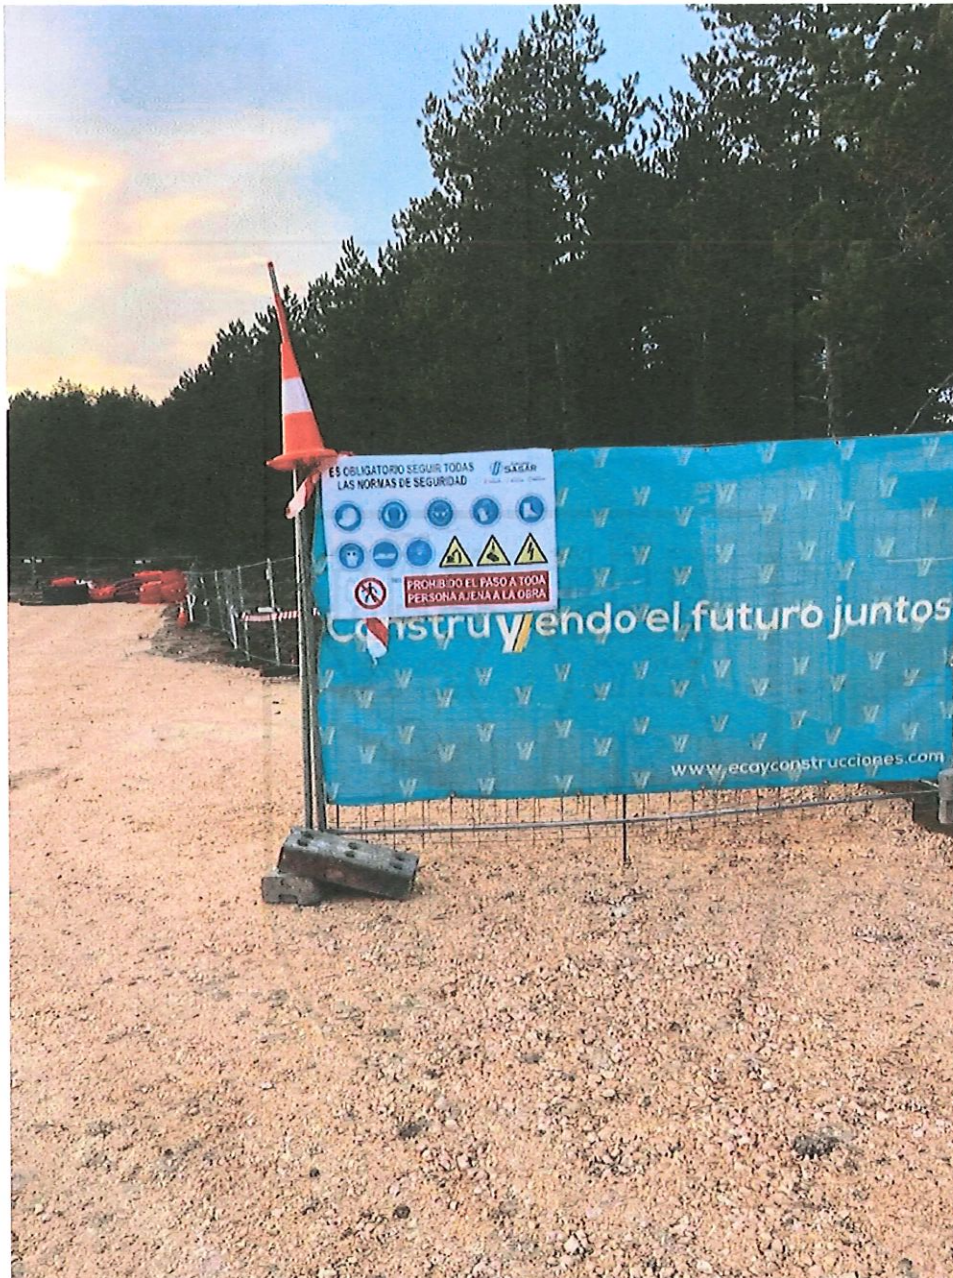
Imagen 46 (cartel EPIs y propaganda zona de obras)

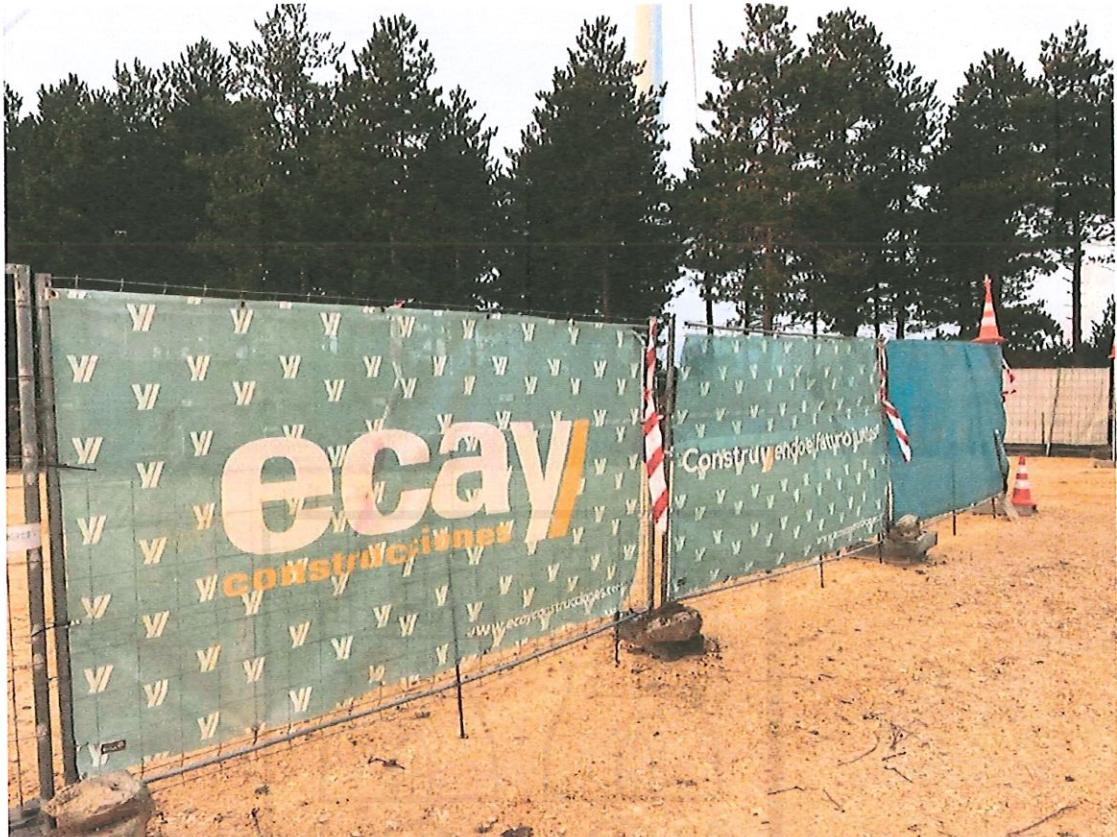
Imagen 47 (cartel EPIs y propaganda zona de obras)

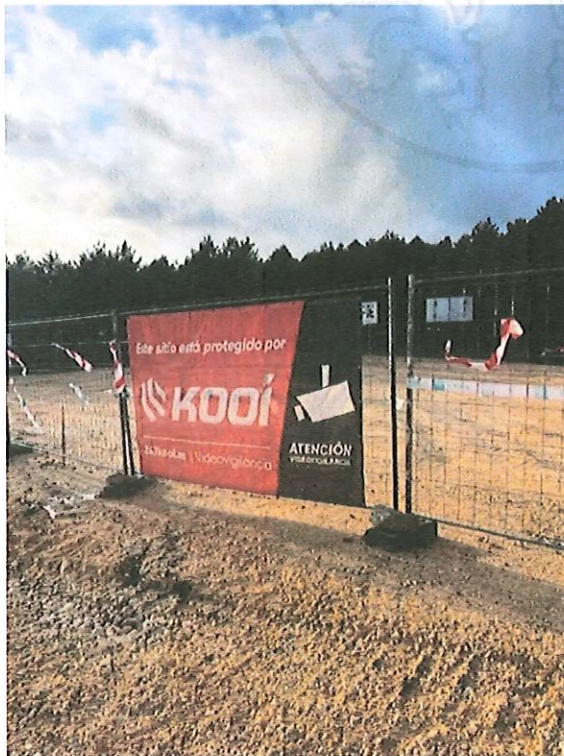
Imagen 48 (cartel EPIs y propaganda zona de obras)
